Esperantogata 9, 2406 ELVERUM

**Stor enebolig med næringsdel  
bestående av en stor garasje med  
6 porter. Bergvarme.**

| Tilstandsrapport ..... | 46 |

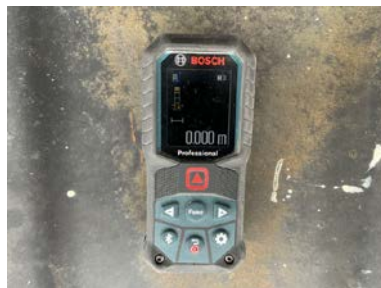
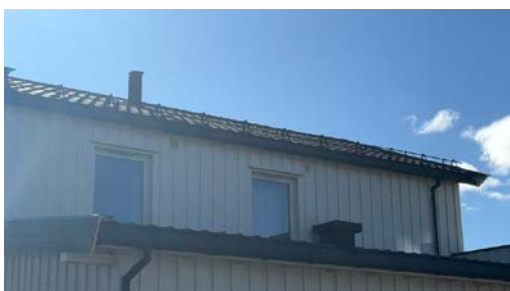
## Nedløp og beslag

Takrenner, nedløp og beslag av metall.

- Det mangler snøfangere på hele eller deler av taket, men det var ikke krav om dette på byggemeldingstidspunktet.
- Det mangler tilfredsstillende adkomst til pipe for feier.
- Mer enn halvparten av forventet brukstid er passert på renner/nedløp/beslag.
- Takrenner har punktvis lekkasjer.

- Det er ikke krav om utbedring opp til dagens krav.
- Nye renner og nedløp må monteres
- Plattform for feier må monteres.

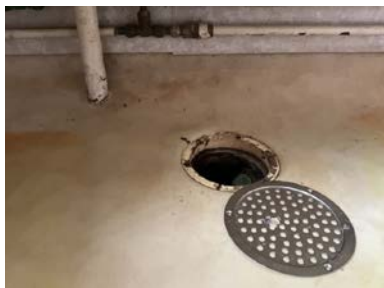
## 2. ETASJE > BAD/TOALETTRUM

- Det er påvist mangelfull/feil utførelse rundt rørgjennomføringer e.l. som gir fare for fukt i konstruksjonen i våtsone.
- Mer enn halvparten av forventet brukstid er passert på membranløsningen.
- Mer enn halvparten av forventet brukstid er passert på slukløsningen.
- Membranen er synlig, men avslutningen ved sluket er utett.
- Rustskader i sluk.

- Sluket må sjekkes og rengjøres jevnlig.
- Det må foretas utbedring for å unngå fuktskader i konstruksjonen.
- Løsningen/utførelsen rundt rørgjennomføringer gir fare for fukt inn i konstruksjoner.
- Både sluket og membranen må skiftes.

Kostnadsestimat: Over 300 000

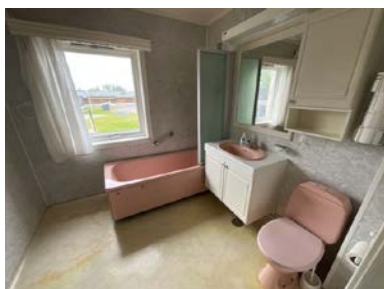
## 2. ETASJE > BAD/TOALETTRUM

- Det er påvist skader på innredning.

- Lokal utbedring må utføres.

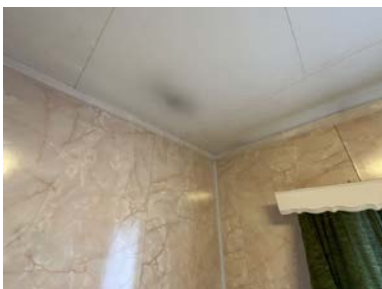
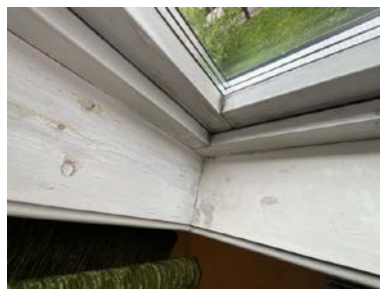
## 1. ETASJE > VASKEROM

- Det er påvist andre avvik:

- Det må foretas tiltak for å lukke avviket.

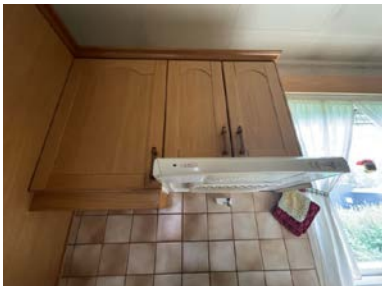
### 1. ETASJE > KJØKKEN

- Det er påvist andre avvik:

- Det må foretas tiltak for å lukke avviket.

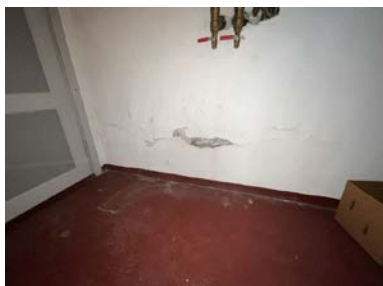
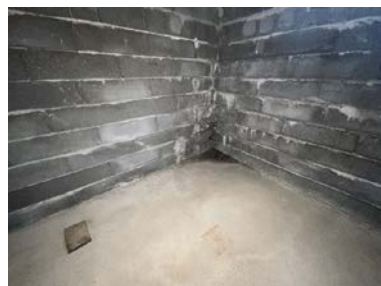
## Grunnmur og fundamenter

Grunnmur av uarmert sparesteinsmur for opprinnelig del, samt for murte lettklinkerblokker for tilbygget.

- Grunnmuren har sprekke-dannelser.
- Det er registrert løs puss på muroverflater.
- Innsiden av grunnmuren har misfarging.

- Det må foretas lokal utbedring.
