Esperantogata 9, 2406 ELVERUM

**Stor enebolig med næringsdel  
bestående av en stor garasje med  
6 porter. Bergvarme.**

| Tilstandsrapport ..... | 46 |

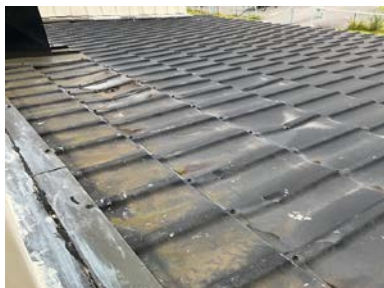
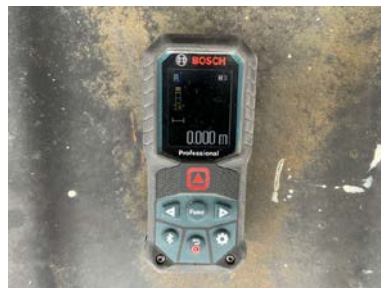
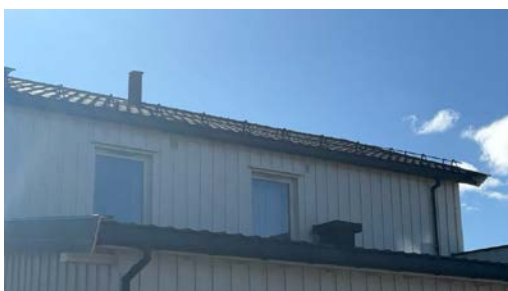
## TG 2 Nedløp og beslag

Takrenner, nedløp og beslag av metall.

### Vurdering av avvik:

- Det er ikke krav om utbedring opp til dagens krav.
- Nye renner og nedløp må monteres
- Plattform for feier må monteres.

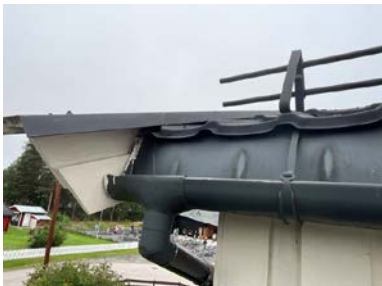
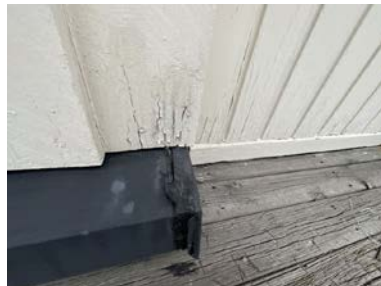
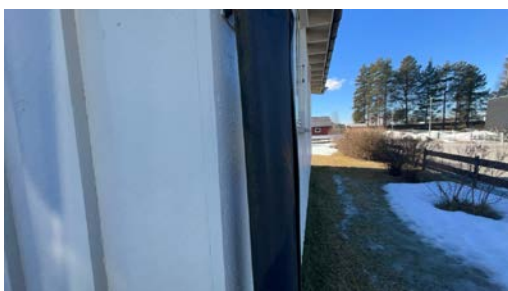
## TG 2 Veggkonstruksjon

Bindingsverkskonstruksjon og siporex fra byggeårene. Utvendige fasader med bordkledning.

- Det er ingen eller liten lufting i nedre kant av kledning mot grunnmur.
- Det er påvist spredte råteskader i bordkledningen.
- Det er værslitt/oppsprukket trevirke/trepaneler.

- Det bør foretas tiltak for å bedre lufting av kledningen.
- Det må foretas tiltak for å lukke avviket.
- Råteskadet trekledning må skiftes ut.

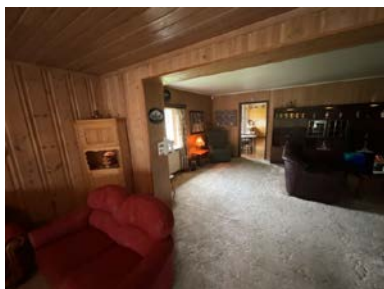
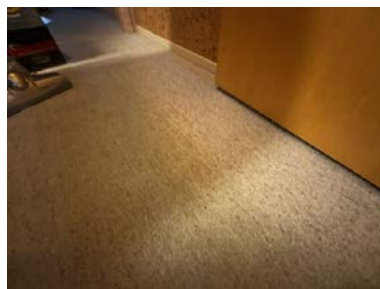
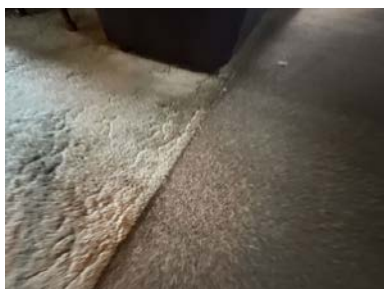
## 📌 TG 3 Etasjeskille/gulv mot grunn

Plate på mark av støpt betong i kjelleren. Etasjeskillere av trekonstruksjoner i 1. og 2. etasjen. Det er ved stikkprøvekontroll målt nivåforskjell på 32 mm på etasjeskillet. Det opplyses på generelt grunnlag at trebjelkelag med kryprom mot terreng er en risikokonstruksjon som erfaringsmessig kan ha hyppige skadefrekvenser.

- For å få tilstandsgrad 0 eller 1 må høydeforskjeller rettes opp. Ytterligere undersøkelser må foretas for å få kartlagt omfanget for utbedring.
- For å få tilstandsgrad 0 eller 1 må høydeforskjeller rettes opp. Det vil imidlertid sjelden være økonomisk rasjonelt som et enkeltstående tiltak i en bolig som dette. Dersom boligen en gang skal renoveres, kan man vurdere slike tiltak.

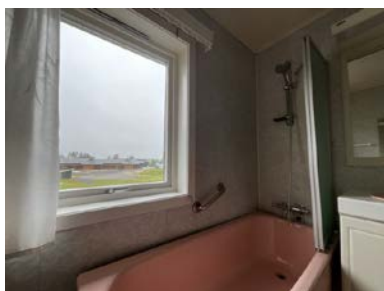
- Det er vindu/dør med ikke fuktbestandige materialer i våtsonen (ved vask, dusj, badekar, osv.), løsningen eller byggematerialet er uegnet
- Våtromsplater er ikke montert fagmessig.
- Det er montert vinduer eller dører i våtsonen.
- Det er uegnede materialer i våtsoner

- Det må gjøres tiltak for å lukke avviket.
- Uegnede materialer må fuktbeskyttes/utskiftes.
- Det bør vurderes annen løsning i våtsonen med tanke på plassering av vinduer eller dører.
- Badet/våtsonen står foran en full oppgradering.

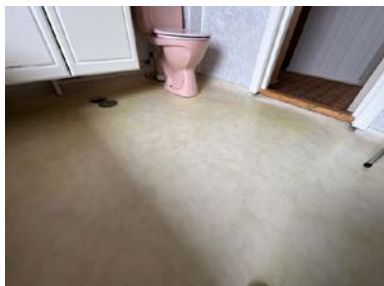
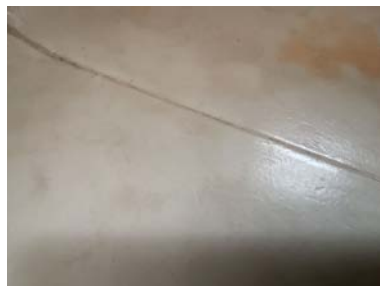
- Det er påvist at gulvoverflaten har sprekker.

- Overflater må utbedres eller skiftes.

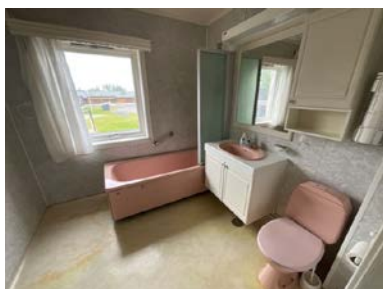
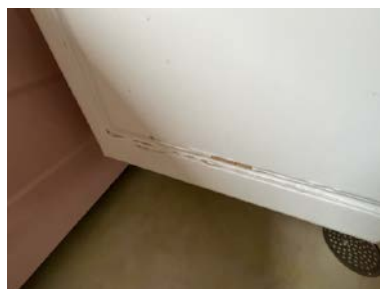
- Det er påvist skader på innredning.

- Lokal utbedring må utføres.

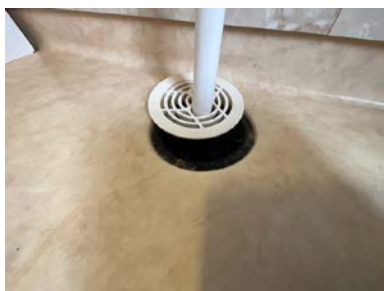
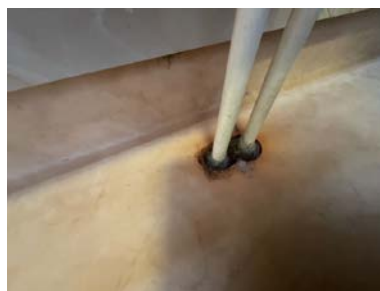
- Det er påvist mangelfull/feil utførelse rundt rørgjennomføringer e.l. som gir fare for fukt i konstruksjonen i våtsone.
- Mer enn halvparten av forventet brukstid er passert på membranløsningen.
- Mer enn halvparten av forventet brukstid er passert på slukløsningen.

- Overvåk tilstanden jevnlig. For å få tilstandsgrad 0 eller 1 må slukløsningen skiftes ut og sannsynligvis må også membransjiktet skiftes/utbedres. Det er imidlertid vanskelig å si noe om tidspunktet for når dette er nødvendig.
- Sluket må sjekkes og rengjøres jevnlig.
- Løsningen/utførelsen rundt rørgjennomføringer gir fare for fukt inn i konstruksjoner.

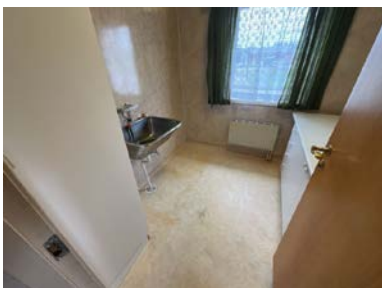
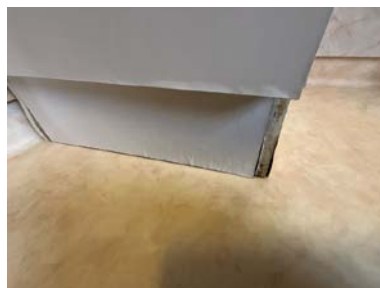
- Det er påvist skader på innredning.

- Lokal utbedring må utføres.

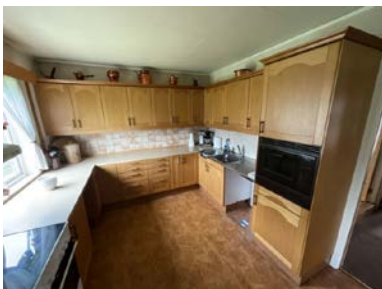
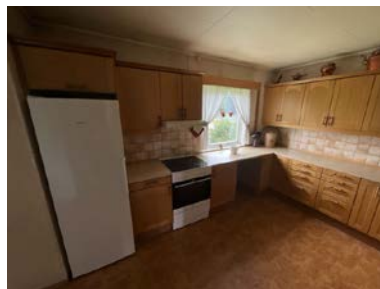
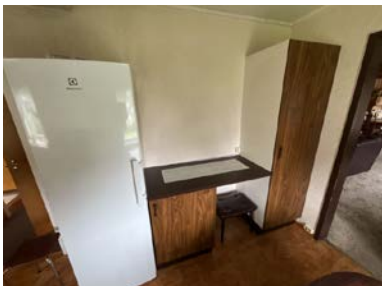
- Det er påvist skader på overflater/kjøkkeninnredning utover normal slitasjegrad.

- Det må påregnes lokal utbedring/utskiftning.

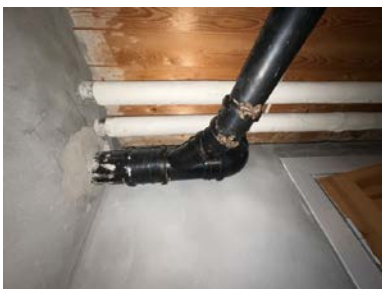
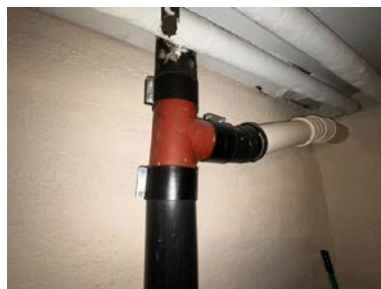
### TG 2 Avløpsrør

Innvendige avløpsrør av soil/støpejern, kobber og plast/pvc. Stakemuligheter via stakeluke(r).

- Tidspunkt for utskiftning av avløpsrør nærmer seg.
- Det er ikke behov for utbedringstiltak siden anlegget fungerer i dag, men ut ifra alder kan skader plutselig oppstå på eldre anlegg.
- I forbindelse med oppgradering av våtrom vil det være naturlig med utskiftning av rør.

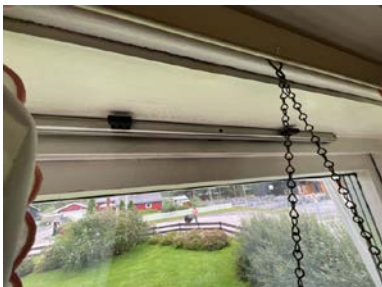
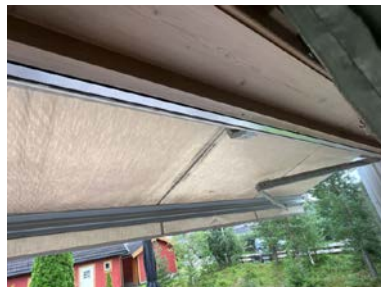
## TG 2 Ventilasjon

Naturlig ventilasjon via ventiler.

- Det er påvist mangelfull ventilasjon på ett eller flere rom i boligen.

- Det bør etableres veggventiler/vindusventiler i alle oppholdsrom som ikke har det.

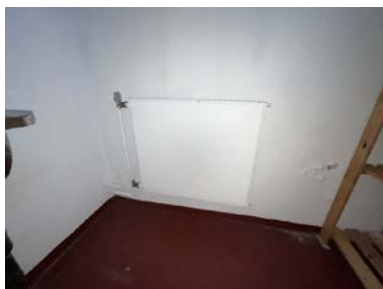
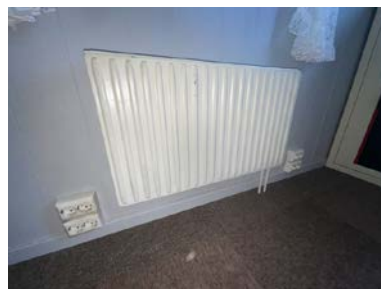
## TG 2 Vannbåren varme

Vannbårne radiatorer fra 1961 og 1987

- Det er ikke behov for utbedringstiltak siden anlegget fungerer i dag, men ut ifra alder kan skader plutselig oppstå på eldre anlegg.
- Overvåk tilstanden jevnlig. For å få tilstandsgrad 0 eller 1 må anlegget skiftes ut, men tidspunktet for når dette er nødvendig er vanskelig å si noe om. Ved renovering, påse at anlegget dokumenteres av fagperson.

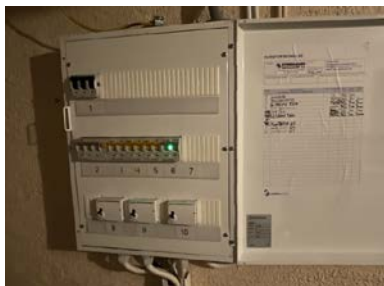
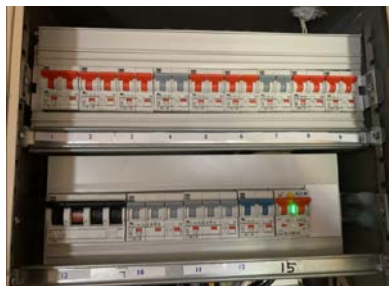
Eldre installasjon uten dokumentasjon. Utførte arbeider uten dokumentasjon. Anbefaler at samsvarserklæring og dokumentasjon for hele anlegget fremskaffes. Anbefaler primært teknisk gjennomgang av el.takstmann, alternativt tilsyn av DLE. Hvis en utbedringskostnad er opplyst, så gjelder dette estimatet KUN for gjennomføringen av et tilsyn/en teknisk gjennomgang. Eventuelle utbedringer av selve el.anlegget vil komme i tillegg.

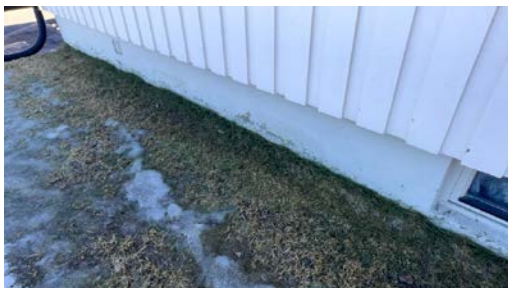
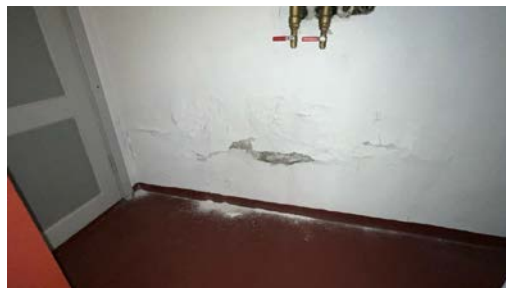
## TG 2 Terrenghorhold

Eiendommen ligger i et flatt/svakt skrånende terreng. Naturgitt med interne fallforhold på tomten.

- Ytterligere undersøkelser anbefales.
- Det bør foretas terrengjusteringer.

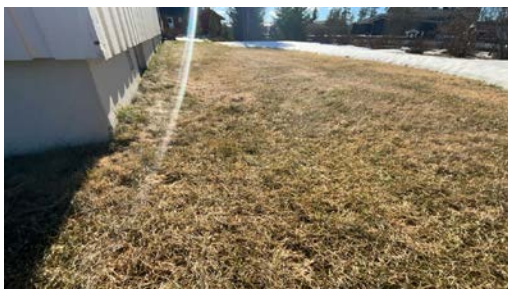
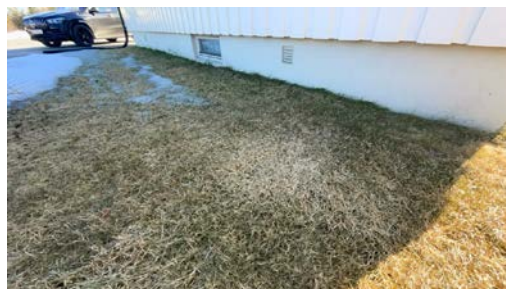
## TG 2 Utvendige vann- og avløpsledninger

Utvendige avløpsrør trolig av sement. Utvendige vannledninger trolig av jern. Tilknyttet offentlig vann og avløp via private stikkledninger.

- Det er ikke behov for utbedringstiltak siden anlegget fungerer i dag, men ut ifra alder kan skader plutselig oppstå på eldre anlegg.
- Avløpsanlegget må sjekkes.

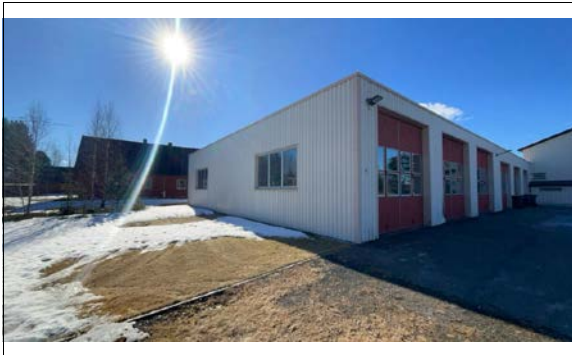
Bilde av garasjen. Påregnelig med generelt vedlikehold.
