Halsmovegen 9, 8663 MOSJØEN

**Igjen ny Pris! Åsen- Pen enebolig
med utleie - Flott utsikt fra solrik
terrasse - Garasje**

Salgsobjekt: Enebolig
Eierform: Eiet
Byggeår: 1960
BRA-i/BRA Total: 243/284 m²
Tomtstr.: 1248.7 m²
Soverom: 6
Gnr./bnr. Gnr. 104, bnr. 422

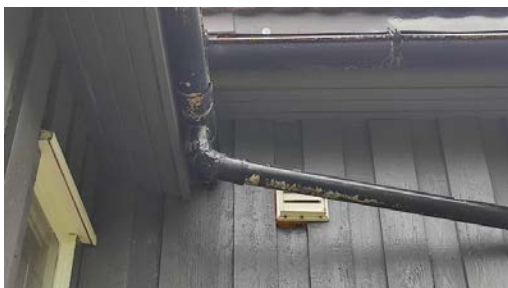
Veggkonstruksjon

Yttervegger av bindingsverk av tre. Ytterveggene er utvendig tekket med stående kledning. Det bemerkes at takstingeniøren ikke har gjort fysiske inngrep i konstruksjonen og at isolasjonstykkelse, kvalitet eller tilstand derfor ikke kan dokumenteres.

Vurdering av avvik:

- Det er påvist spredte råteskader i bordkledningen.

Råteskadet vindskibord og det midterste bordet er ikke malt.

- Råteskadet trekledning må skiftes ut.

Noe vedlikehold/utskiftninger bør påregnes.

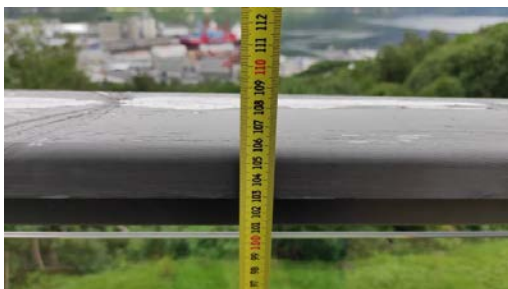
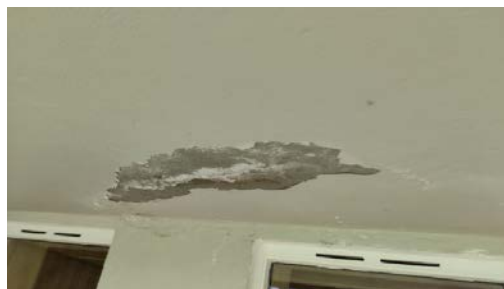
TG 3 Balkonger, terrasser og rom under balkonger - 2

Terrasse ved inngangsdøren til sokkeletasjen på ca. 27,2 m²

Trapp av tre til terrassen. Malt stående rekkverk og gelender. Rekkverket har en høyde på ca. 96 cm.

- Rekkverk må monteres for å lukke avviket.

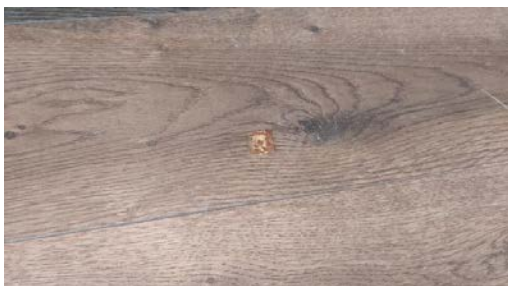
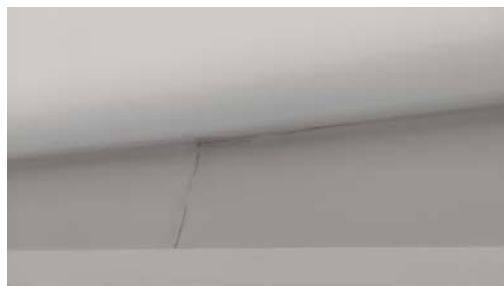
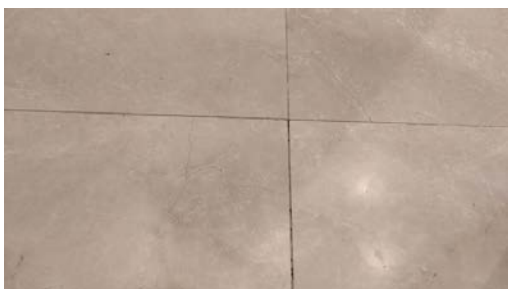
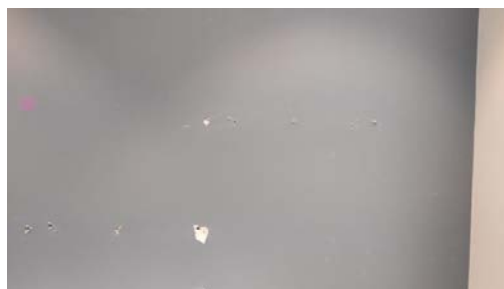
TG 3 Etasjeskille/gulv mot grunn

Etasjeskille av trebjelkelag og støpt betonggulv mot grunn.

Det er ikke utført radonmåling. Ved eventuell utleie må det utføres radonmåling.

- Det bør gjennomføres radonmålinger.

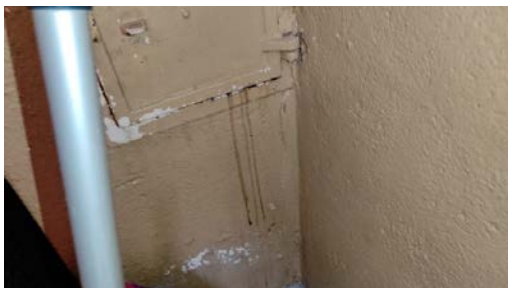
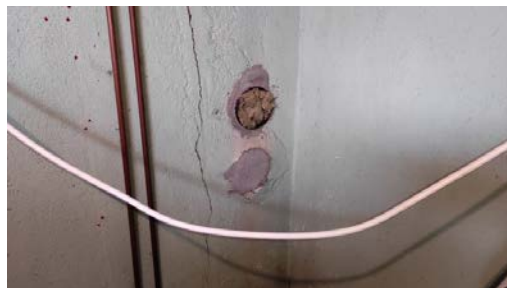
IG 2 Rom Under Terreng

Punktet må sees i sammenheng med 'Drenering'

Dersom kjelleren skal benyttes som innredet rom, må dreneringen skiftes og grunnmuren fuksikres.

Det må også utføres tiltak mot kapilærøpsug i den støpte sålen. Innforede vegger mot terrenget må bygges opp på nytt iht. godkjente og fuksikre løsninger for rom under terreng.

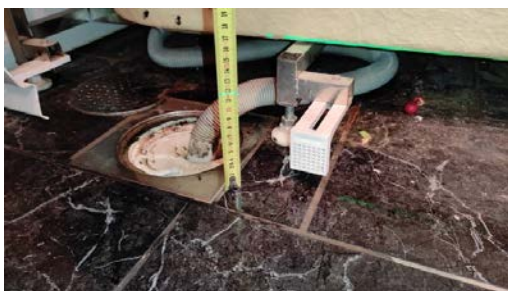
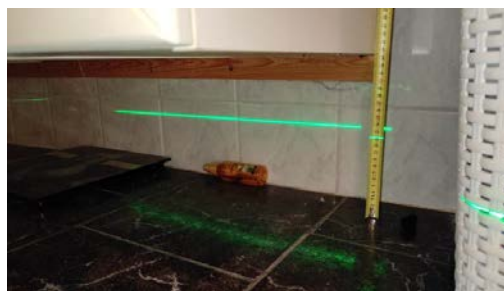
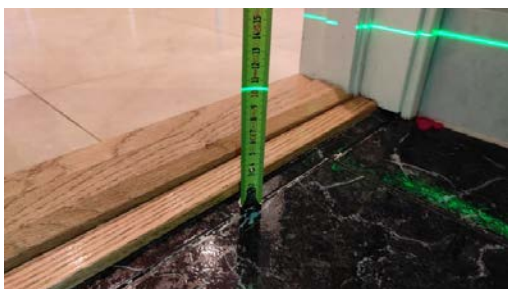
TG 2 Sluk, membran og tettesjikt

I våtsoner må man bruke veggbokser for å oppnå en vanntett gjennomføring og solid forankring. I våtsoner med påstrykningsmembraner, baderomspanel og våtromsplater skal det monteres veggboks med tilhørende mansjett/tetningsring for å sikre vanntett utførelse. Mansjetten/tetningsringen må monteres i henhold til monteringsanvisningen.

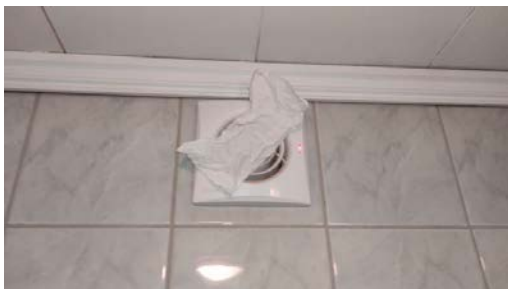
Funksjonstest av avtrekk.

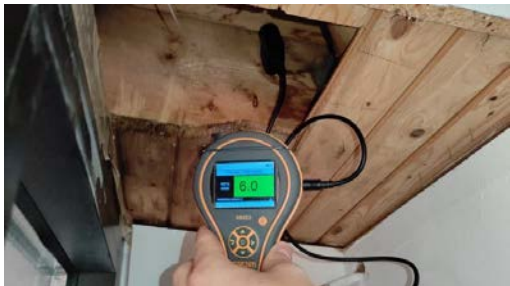
SOKKELETASJE > BAD

Det ble registrert forhøyede fuktverdier i veggen i våtsonen.

Skader i himlingen.

Kostnadsestimat: 100 000 - 300 000

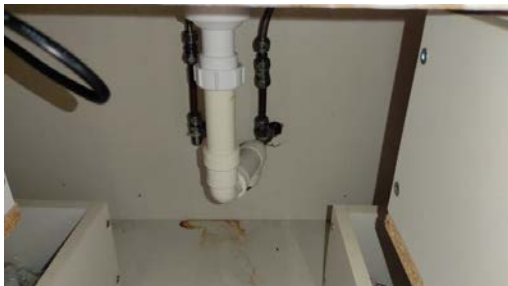
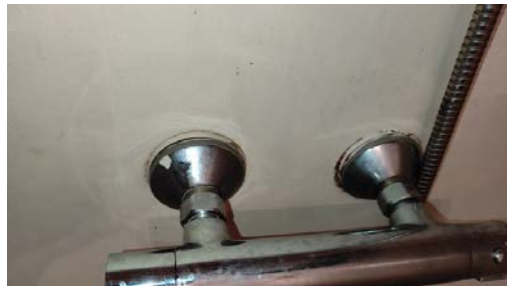
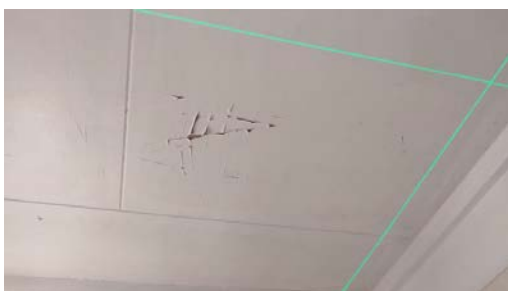
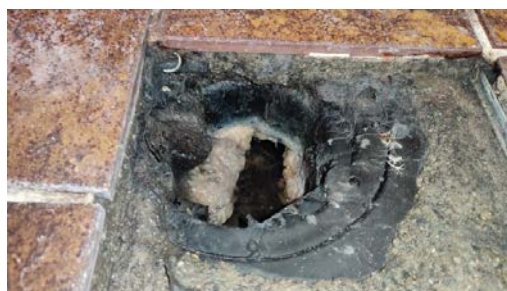
SOKKELETASJE > BAD

Tilliggende konstruksjoner våtrom

Hulltaking er ikke foretatt da det allerede er påvist andre avvik i våtsonen.

- Hulltaking er ikke foretatt da det allerede er påvist andre avvik i våtsonen.
- Ved andre fuktundersøkelser enn hulltaking, er det påvist indikasjoner på fuktskader.

- Gjennomføre ytterligere undersøkelser og foreta utbedring av skade.

Våtrommet må totalrenoveres. Alle forhold med tettesjikt, våtsone, sluk m.m. må dokumenteres.

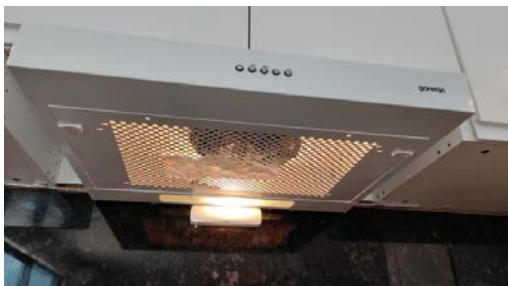
SOKKELETASJE > KJØKKEN

Funksjonstest av ventilator.

- Det er påvist skader på overflater/kjøkkeninnredning utover normal slitasjegrad.
- Det er påvist fuktskjolder/svelling i bunnplate i benkeskap.

- Det må påregnes lokal utbedring/utskiftning.

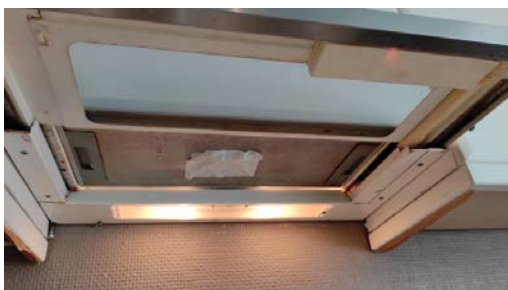
Funksjonstest av ventilator.

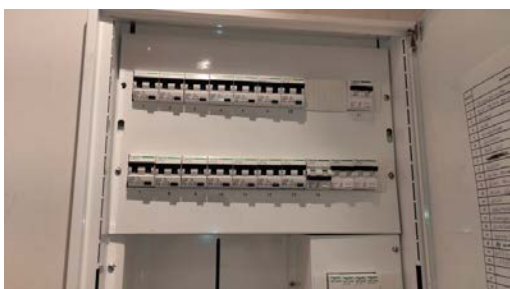
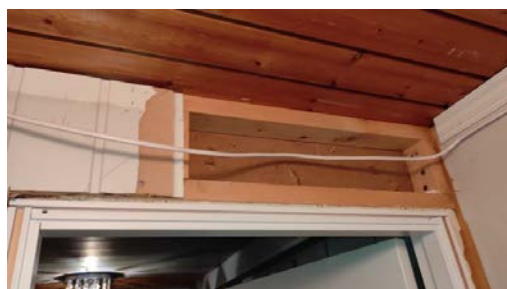
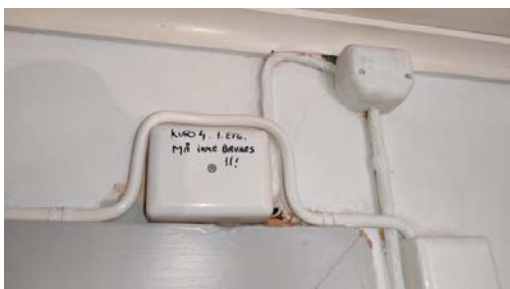
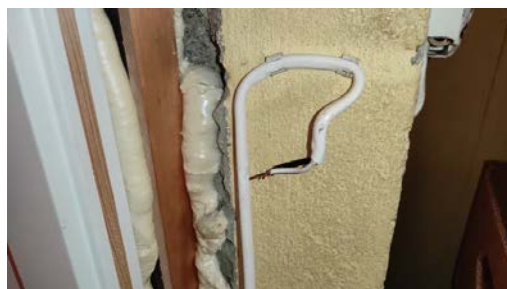
Ja Det er en del avvik på el-anlegget som løse ledninger, skadet kontakter/brytere og synlige ender på ledninger.

- Ved kjøp/salg anbefaler DLE kontroll av installasjon utført av installatørforetak. (NEK 405 EI kontroll i bolig).
- Dersom anlegget benyttes til/skal benyttes til permanent elbillading skal krav i FEL (Forskrift om elektriske lavspenningsanlegg) § 16 være tilfredsstillt.

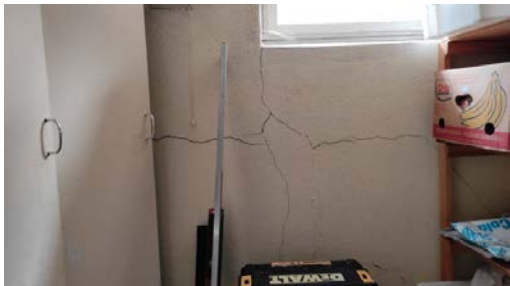
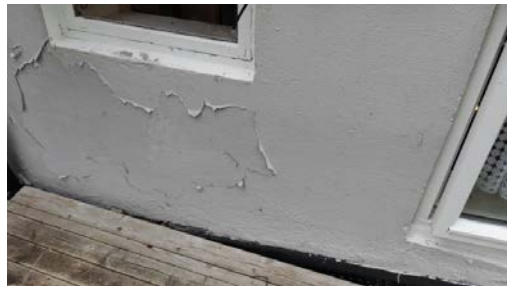
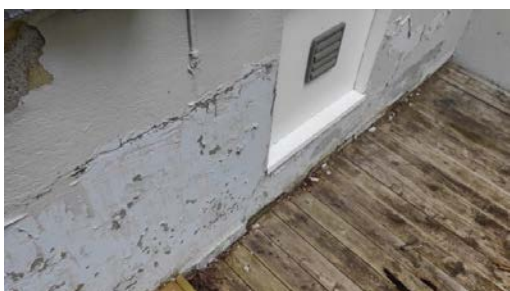
- Det er registrert horisontalriss som er symptom på jordtrykk.
- Grunnmuren har sprekke-dannelser.

Sprekkene i muren skyldes setningsskader, dersom man skal utbedre disse må det først konstateres at bygget ikke lenger er i bevegelse. Dersom bygget ikke lenger er i bevegelse kan sprekke utbedres.

Ved utbedring anbefales det å benytte løsninger som anvist i Byggforsk detaljblad 720.425.

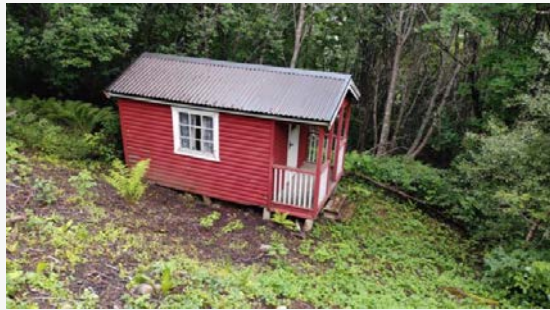
Anneks/uthus

-Bygget og fundamentene har større skjevheter.

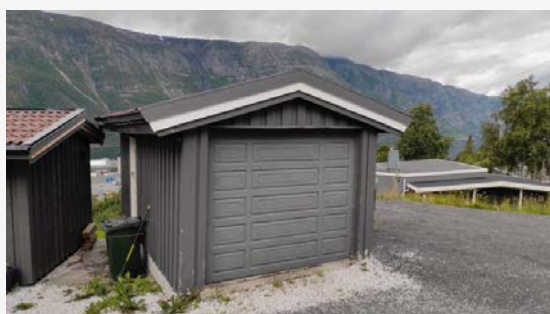
Garasje

-Grunnmuren på garasjen har setningsskader.
