# Tilstandsrapport

Enebolig

Hubroveien 13, 1850 MYSEN

Befaringsdato: 03.02.2025

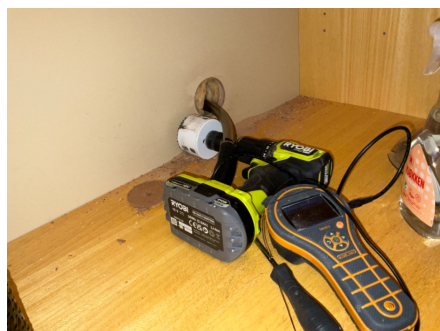
#### TE 0 Tilliggende konstruksjoner våtrom

Hulltaking er foretatt, uten å påvise unormale forhold. Hulltaking er foretatt under kjøkkenbenken. Fuktkvotemåling (vekt%) i konstruksjonen ble målt til under 6.

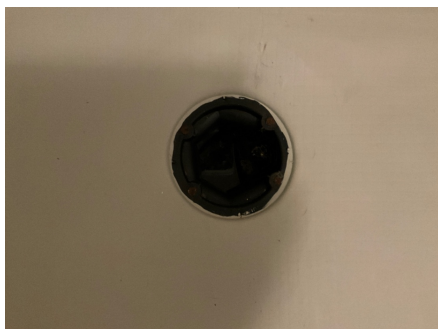
- Tettesjikt og sluk har passert halvparten av forventet levetid, og tilstanden er usikker. Bruk av tett dusjkabinett anbefales for å redusere risikoen for lekkasjer. Utskifting av tettesjikt kan bli nødvendig dersom skader oppstår, men tidspunkt for dette er usikkert.

- Sluket må sjekkes og rengjøres jevnlig.
- Installering av tett dusjkabinett anbefales.
- Overvåk tilstanden jevnlig. For å få tilstandsgrad 0 eller 1 må tettesjiktet skiftes ut, men tidspunktet for når dette er nødvendig er vanskelig å si noe om.

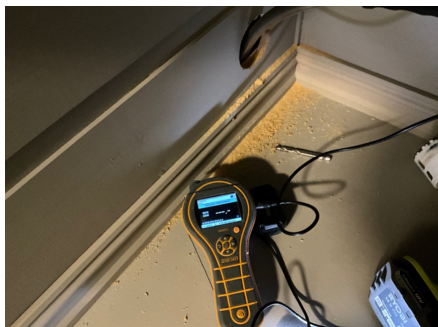
### TG 0 Tilliggende konstruksjoner våtrom

Hulltaking er foretatt, uten å påvise unormale forhold. Hulltaking er foretatt under trapp. Fuktivtemåling (vekt%) i konstruksjonen ble målt til under 6.

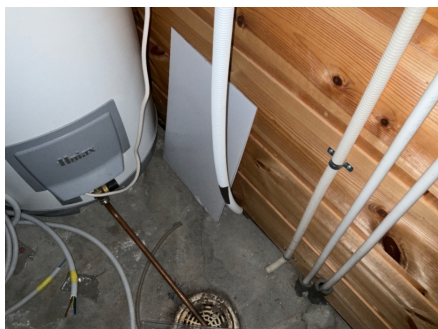
- Utløp fra fordelerskapet må utbedres, ved eventuelle lekkasjer vil lekkasjevann føres inn mot vegg og ikke ut på gulv. Fuktskader som konsekvens.

- Merk rørkursene tydelig i rør-i-rør-systemet. Uten merking kan det være vanskelig å identifisere riktig kurs ved lekkasjer eller vedlikehold, noe som kan føre til forsinkelser og risiko for skade.
