<b>Prisant.:</b>	Kr 4 100 000,-
<b>Omkostn.:</b>	Kr 103 850,-
<b>Total ink omk.:</b>	Kr 4 203 850,-
<b>Selger:</b>	Jenny Cecilia Lund Oddgeir Lund
<b>Salgsobjekt:</b>	Enebolig
<b>Eierform:</b>	Eiet
<b>Byggeår:</b>	1987
<b>BRA-i/BRA Total</b>	255/255 kvm
<b>Tomtstr.:</b>	657 m <sup>2</sup>
<b>Soverom:</b>	5
<b>Antall rom:</b>	7
<b>Gnr./bnr.</b>	Gnr. 157, bnr. 274
<b>Oppdragsnr.:</b>	1113250007

# Mysen - Innholdsrik og koselig bolig. Bl.a. 5 soverom, 2 bad. Solrik og fin beliggenhet.

# Tilstandsrapport

Befaringsdato: 03.02.2025

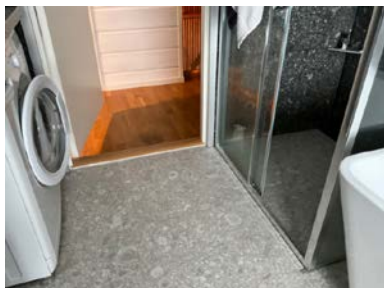
## 1. ETASJE > BAD/VASKEROM

### TG 2 Overflater Gulv

Badet er oppført som egeninnsats av eier. Dokumentasjon i form av bilder viser smøring av membran og slukmansjett, men det kan ikke verifiseres om arbeidet oppfyller kravene i TEK17 eller tilsvarende standarder. Det er ikke gitt garanti på arbeidet. TG2 settes for membran, sluk og tettesjikt, da utførelsen representerer en økt risiko sammenlignet med bad utført av faglærte med garanti for sitt arbeid."

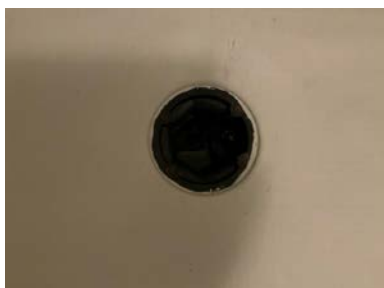
## KJELLER > BAD

### TG 2 Sanitærutstyr og innredning

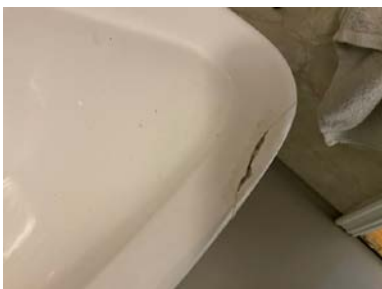
## Konsekvens/tiltak

- Det er ikke behov for utbedringstiltak.

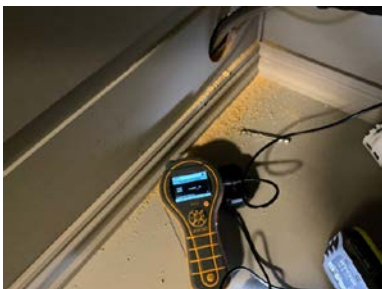
## KJELLER > BAD

### TG 1 Ventilasjon

### TG 0 Tilliggende konstruksjoner våtrom

Hulltaking er foretatt, uten å påvise unormale forhold. Hulltaking er foretatt under trapp. Fuktkvotemåling (vekt%) i konstruksjonen ble målt til under 6.
