# Tilstandsrapport

Leilighet

Ragnar Schjølbergs vei 15, 8010 BODØ

Befaringsdato: 04.11.2025

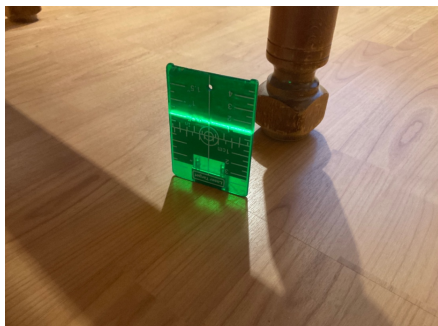
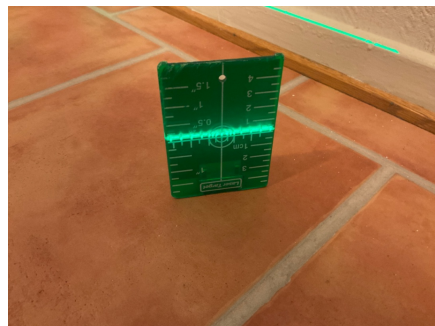
- Det er målt høydeforskjell på mellom 15-30 mm gjennom hele rommet. Tilstandsgrad 2 gis med bakgrunn i standardens krav til godkjente måleavvik.

- For å få tilstandsgrad 0 eller 1 må høydeforskjeller rettes opp. Det vil imidlertid sjelden være økonomisk rasjonelt som et enkeltstående tiltak i en bolig som dette. Dersom boligen en gang skal renoveres, kan man vurdere slike tiltak.
