Hemnesveien 302, 8642 FINNEIDFJORD

Enebolig med fri havutsikt og stort potensiale.

Tilstandsrapport

Befaringsdato: 24.06.2024

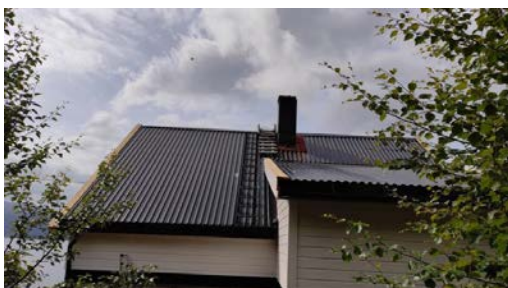
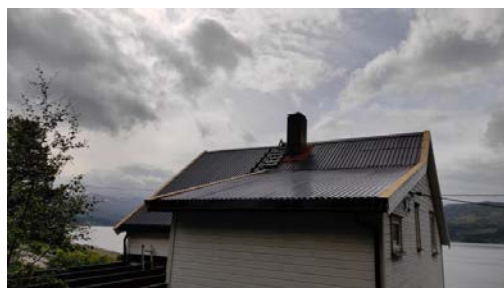
- Overvåk tilstanden jevnlig. For å få tilstandsgrad 0 eller 1 må tekkingen skiftes ut, men tidspunktet for når dette er nødvendig er vanskelig å si noe om.

Utskiftninger av taktekket og undertaket bør vurderes.

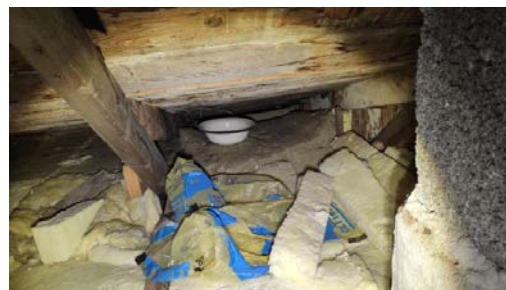
Dimensjoneringen av takkonstruksjonen bør undersøkes nærmere, helst ved hjelp av en fagkyndig.

Utsiftninger av taktekket og undertaket bør vurderes.

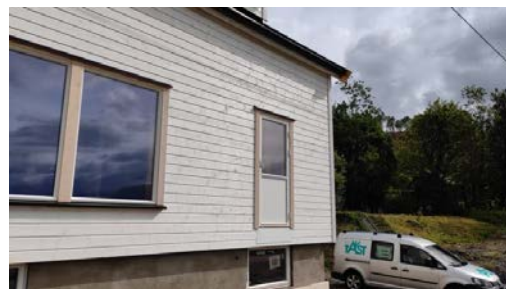
TG 3 Dører

Hovedinngangsdør: Takoverbygget malt isolert dør med 2-lags isolerglassfelt.

Hovedinngangsdøren bør utvendig tettes tilstrekkelig.

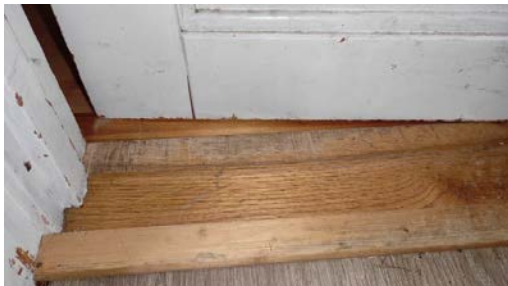
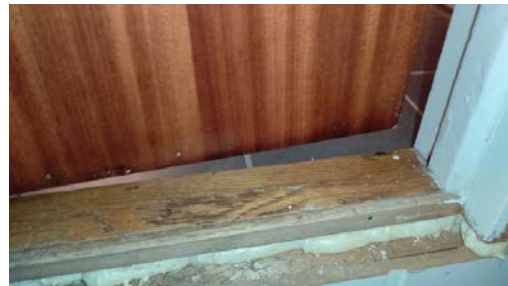
LOFTSETASJE > BAD/VASKEROM

- Det er vindu/dør med ikke fuktbestandige materialer i våtsonen (ved vask, dusj, badekar, osv.), løsningen eller byggematerialet er uegnet

- Uegnede materialer må fuktbeskyttes/utskiftes.

Omrammning og lister bør monteres.

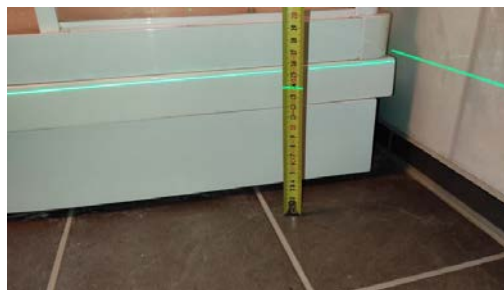
LOFTSETASJE > BAD/VASKEROM

TG 2 Sluk, membran og tettesjikt

Det finnes ingen preaksepterte løsninger for gjennomføring av kobberrør i våtzone. Baderomsplaten er skadet ved den ene gjennomføringen bak dusjkabinettet.

I våtsoner må man bruke veggbokser for å oppnå en vanntett gjennomføring og solid forankring. I våtsoner med påstrykningsmembraner, baderomspanel og våtromsplater skal det monteres veggbokse med tilhørende mansjett/tetningsring for å sikre vanntett utførelse. Mansjetten/tetningsringen må monteres i henhold til monteringsanvisningen.

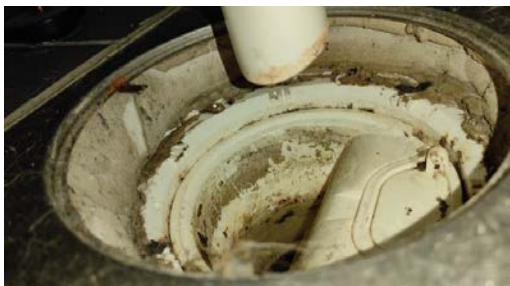
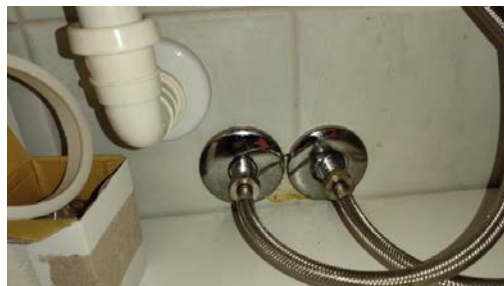
LOFTSETASJE > BAD/VASKEROM

TG 2 Sanitærutstyr og innredning

- Det er påvist fuktskjolder/svelling i skapinnredning.

- Skadede deler av innredning/utstyr må skiftes ut/utbedres.

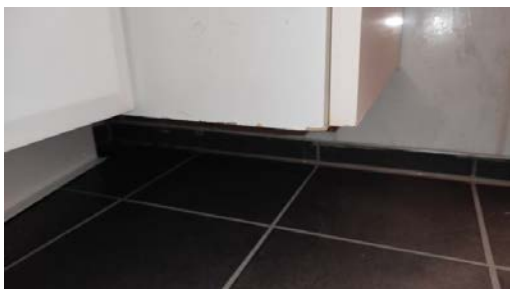
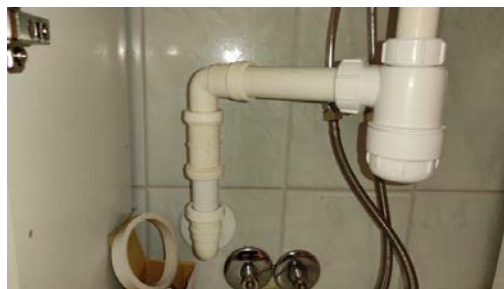
LOFTSETASJE > BAD/VASKEROM

Kontroll av røropplegg.

- Det bør etableres tilfredsstillende tilluft til våtrom f.eks. luftespalte ved dør e.l.

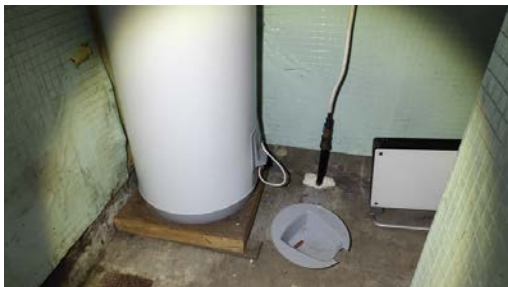
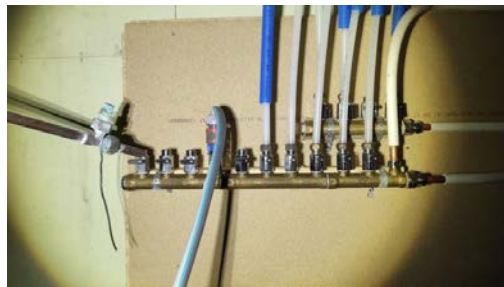
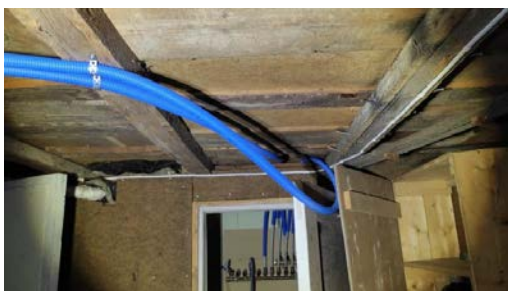
TG 2 Avløpsrør

Avløpsrør av plast og soil.

- Det er ikke behov for utbedringstiltak siden anlegget fungerer i dag, men ut ifra alder kan skader plutselig oppstå på eldre anlegg.
- I forbindelse med oppgradering av våtrom vil det være naturlig med utskiftning av rør.

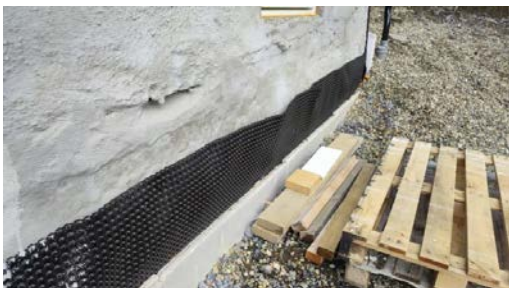
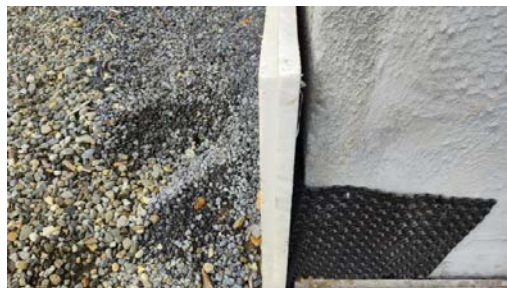
TG 2 Grunnmur og fundamenter

Grunnmurer virker stabile og uten registrerte setningsskader, dette med unntak av mindre riss og normale aldringssvekkelser.

- Grunnmuren har sprekkdannelser.

Sprekkene i muren skyldes setningsskader, dersom man skal utbedre disse må det først konstateres at bygget ikke lenger er i bevegelse. Dersom bygget ikke lenger er i bevegelse kan sprekkenes utbedres.

Ved utbedring anbefales det å benytte løsninger som anvist i Byggforsk detaljblad 720.425.
