Sørskårvegen 421A

Tilstandsrapport

Eierskifte

Boligtype: Fritidsbolig

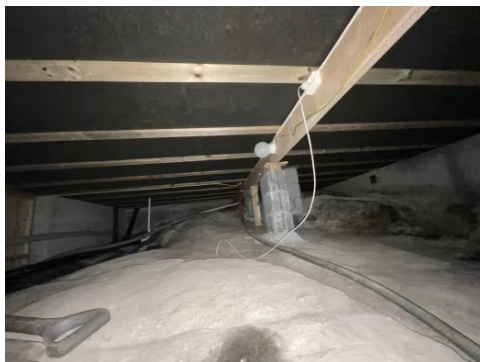
6.2 Grunnmur og fundament

Type Fundament/Grunnmur	Søyler/pilarer (åpen fundamentering), Annet
Grunnmur i betong, med krypkjeller og søylefundamentering. Stubbeloftskonstruksjon.	
Type byggegrunn	Byggegrunn av fjell
Er det påvist sprekker/riss eller skader?	Nei
Oppsummering av grunnmur og fundament	TG-1
Konstruksjon er kontrollert fra luke til krypkjeller.

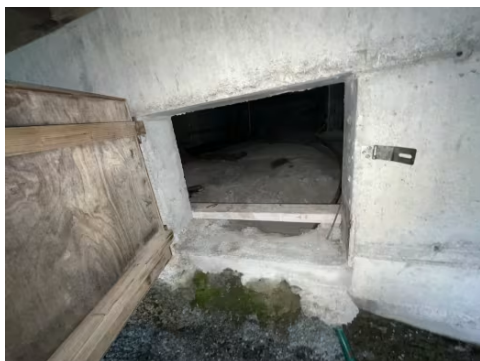
6.3 Kryp kjeller

Er det manglende eller ufullstendig fuktsikring på bakken i kryptkjeller? Ja

Er det synlig fukt eller vann i kryptrommet? Ja

Kryptkjeller ble inspisert fra luke. Det er ikke synlige fuktmerker i konstruksjoner ved visuell kontroll. Det er naturlig med noe fukt da det vil komme tilsig med vann fra fjell. Enkelte søylepunkter i tre står direkte mot fjell.

Det anbefales søylesko hvor treverk går mot fjell for å unngå fuktskader. Eier har nylig utbedret deler av rørføringer/gjennomgang i stubbeloft på egeninnsats.

Det anbefales søylesko hvor treverk går mot fjell for å unngå fuktskader. Det bør kontrolleres rørføringer i stubbeloftskonstruksjon og eventuell bedre tetting rundt for å unngå mus/trekk opp i isolasjon/etasjeskille. Jevnlign kontroll og ettersyn anbefales.

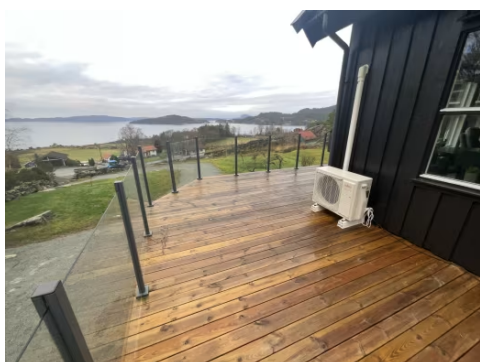
6.4 Balkong, terrasse, platting

Er det tegn på sopp/råteskader i treverk eller skader i betong? Ja

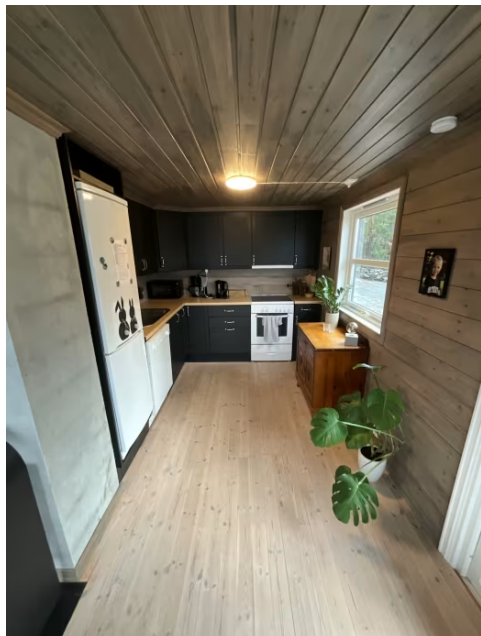
6.14 Kjøkken

Er det påvist fukt /skader rundt vask/kjøleskap/oppvaskmaskin?	Nei
Er det påvist skader på kjøkkeninnredning utover normal slitasje?	Nei
Oppsummering av overflater og innredning	TG-1
<p>Kjøkkenet fra byggeåret med god skapplass. Oppmalte fronter i 2024. Frittstående hvitevarer. Fuktsøk er foretatt med fuktindikator foran vask, oppvaskmaskin og kjøleskap uten negative utslag. Vannstopper/waterguard og komfyrvakt anbefales installert iht dagens krav. Normal levetid på kjøkkenet er 15-20 år</p>

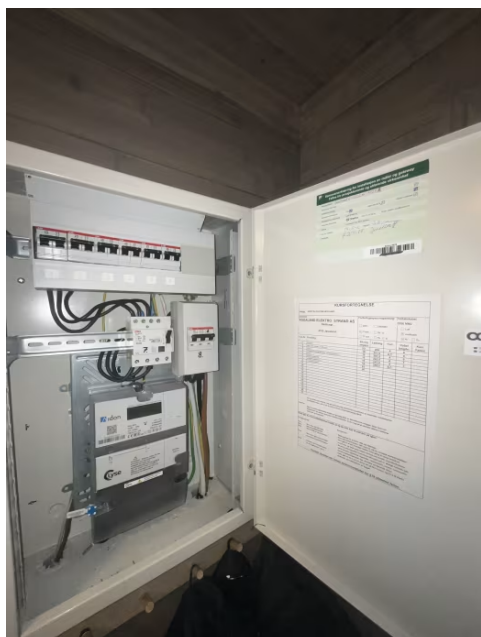
6.19 Elektrisk

Er det foretatt kontroll av det lokale el tilsyn i løpet av de siste 5 år	Nei
Type sikringer	Automatsikringer
Er det gjennomført arbeider etter opprinnelig byggeår?	Ukjent
Er det manglende samsvarserklæring på arbeider utført etter 01.01.1999?	Ja
Er det manglende kursfortegnelse?	Nei
Er det manglende samsvar mellom kursfortegnelse og antall sikringer?	Nei
Er det tegn på varmgang (termiske skader) på kabler, brytere, downlight, stikkontakter, og elektrisk utstyr?	Nei

Er kabler utilstrekkelig festet?	Ja
Er det tegn til at kabelinnføringer og hull i inntak og sikringsskap ikke er tette?	Nei
Spørsmål til eier: Løses sikringene ofte ut?	Ikke besvart
Spørsmål til eier: Har det vært brann, branntilløp eller varmgang i anlegget?	Nei
Oppsummering av elektrisk	TG-1
