# Stormoveien 122 7374 RØROS

## Tilstandsrapport Eierskifte

Boligtype: Enebolig

Byggeår: 2000

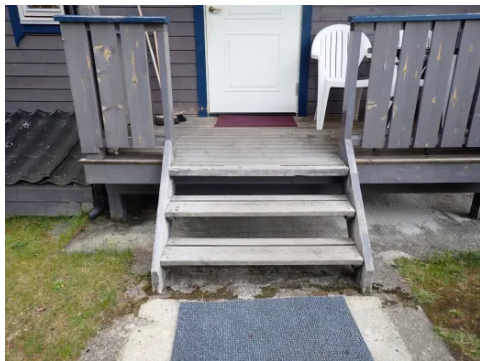
Oversiktsbilde, trapp ved inngangsparti.

-Håndløper anbefales montert på begge sider i trappeløp for bedre sikkerhet ved bruk. Dagens forskrift setter krav til håndløper på begge sider i trapper.
