# Tilstandsrapport

Enebolig

Kjøddvikveien 44, 4990 SØNDELED

Befaringsdato: 11.03.2024

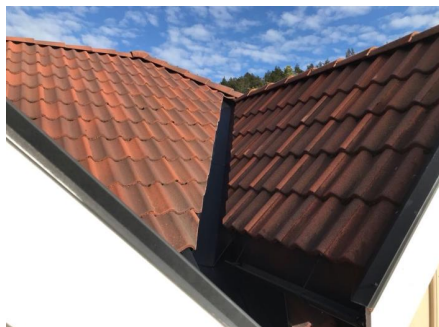
### Taktekking

Taket er tekket med betongstein.

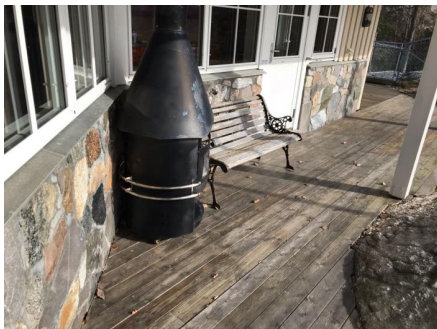
## ! TG 1 Veggkonstruksjon

Yttervegger av bindingsverk med trekledning. En mindre del av vegg er i murkonstruksjon, forblendet med naturstein.

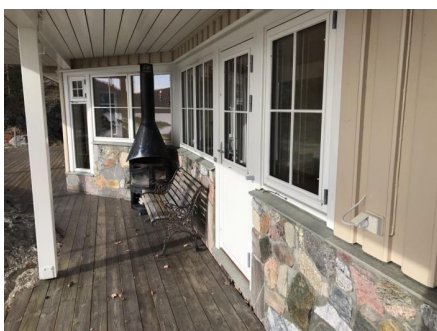
## ! TG 1 Vinduer

Det er vinduer med isolerglass.

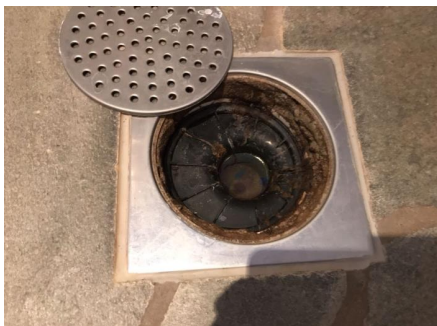
#### Vurdering av avvik:

- Overvåk tilstanden jevnlig. For å få tilstandsgrad 0 eller 1 må tettesjiktet skiftes ut, men tidspunktet for når dette er nødvendig er vanskelig å si noe om.

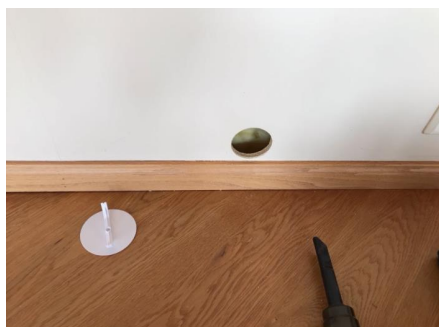
### ! TG 1 Tilliggende konstruksjoner våtrom

Hulltaking er foretatt uten å påvise unormale forhold.

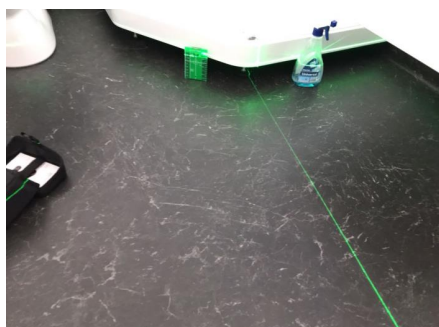
- Det er påvist avvik i fallforhold til sluk i forhold til krav i forskrift på byggetidspunktet.

- Våtrommet fungerer med dette avviket.

For å lukke avviket må det foretas utbedringer.

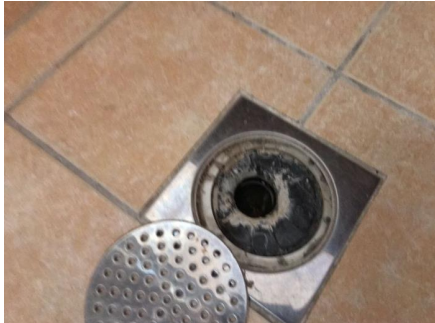
#### Vurdering av avvik:

- Overvåk tilstanden jevnlig. For å få tilstandsgrad 0 eller 1 må tettesjiktet skiftes ut, men tidspunktet for når dette er nødvendig er vanskelig å si noe om.

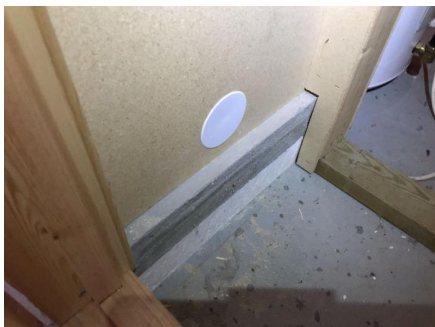
### **Tilliggende konstruksjoner våtrom**

Hulltaking er foretatt uten å påvise unormale forhold.

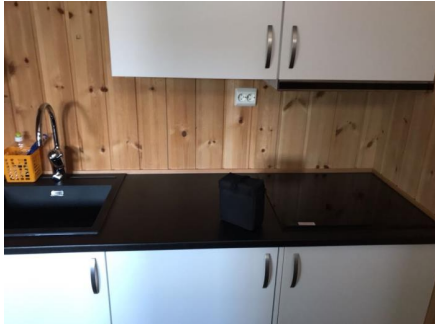
### ! TG 1 Overflater og innredning

Innredning med glatte fronter og laminert benkeplate.

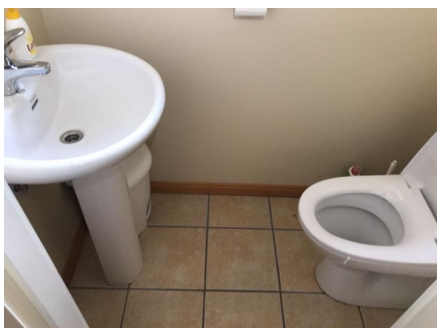
#### Vurdering av avvik:

- Det bør etableres tilfredsstillende tilluft til toalettrom, f.eks. luftespalte ved dør e.l.

Viften bør skiftes, ev. repareres.

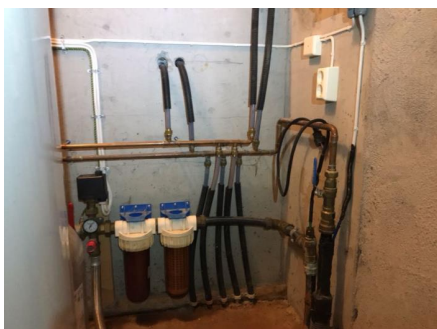
### **Vannledninger**

Det er vannrør av plast (pex). Trykktanken til borevannet ble byttet for ca. to år siden.

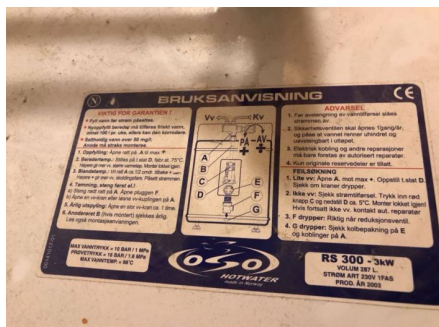
#### Vurdering av avvik:

- Det er ikke behov for utbedringstiltak siden tanken fungerer i dag, men ut ifra alder kan skader plutselig oppstå på eldre tanker.
