# Tilstandsrapport

Boligbygg med flere boenheter

Håkons gate 12, 2317 HAMAR

Oppdragsnr.: 14566-1782

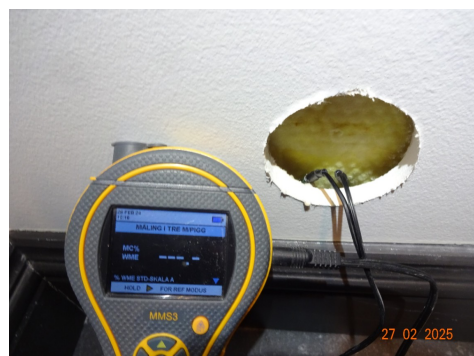
#### ! TG 1 Tilliggende konstruksjoner våtrom

Hulltaking er foretatt nederst på delevegg mot våtsonen. Ved bruk av fuktmåler ble det ikke registrert unormale verdier.

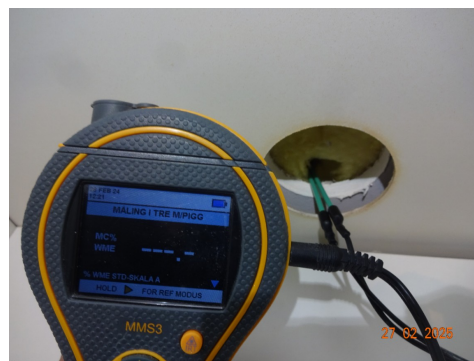
### ! TG 1 Tilliggende konstruksjoner våtrom

Hulltaking er foretatt nederst på delevegg mot våtsonen. Ved bruk av fuktmåler ble det ikke registrert unormale verdier.

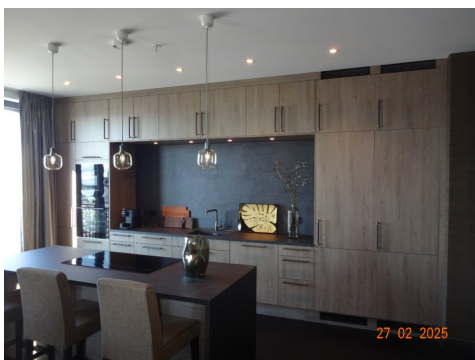
Montert lekkasjestopper under kjøkkenbenk.

Integrert koketopp med ventilator, kjøøl, frys, oppvaskmaskin, micro og stekeovn.

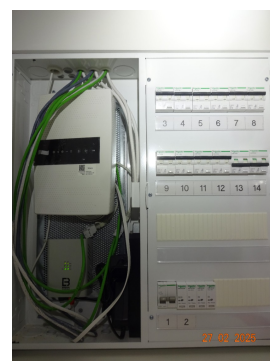
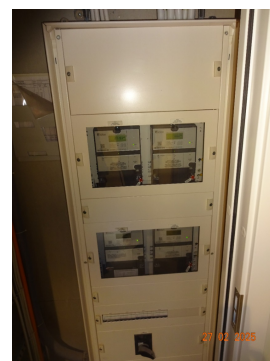
### Inntak og sikringsskap

9. Er det tegn på at kabelinnføringer og hull i inntak og sikringsskap ikke er tette, så langt dette er mulig å sjekke uten å fjerne kapslinger?
- Nei**
10. Finnes det kursfortegnelse, og er den i samsvar med antall sikringer?
- Ja**
11. Foreta en helhetsvurdering av det elektriske anlegget, dets alder, allmenne tilstand og fare for liv og helse. Bør det elektriske anlegget ha en utvidet el-kontroll?
- Nei**
