Tilstandsrapport

Boligbygg med flere boenheter

Rådhusgata 312, 1531 MOSS

Befaringsdato: 10.02.2025

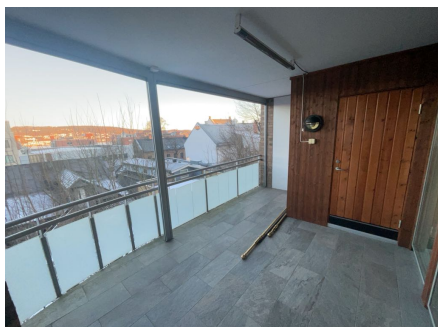
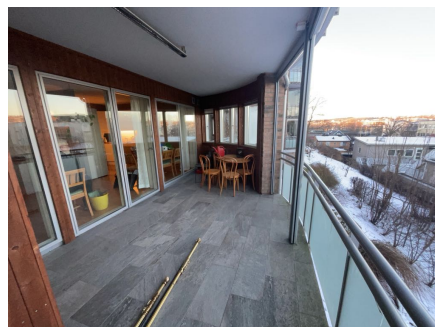
TG 1 Balkonger, terrasser og rom under balkonger

Veranda er overbygd og med fliser på gulv.

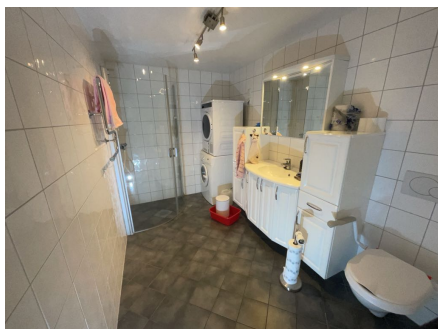
Overflater vegger og himling

- Det er påvist at flisfuger har riss/sprekker.
- Det er påvist at noen fliser har bom (hulrom under).
- Det er påvist sprekker i fliser.

Sprekker på fliser/fuger i dusj

Vurdering av bom på fliser. Generelt er det slik at normen om når bom på flis ansees som en reklamasjon er når flisen har bom mer en 60% og det ikke forekommer sprekker og riss i fuger. NS3600 vurderer dette ulikt. NS3600 1.2 oppgir bom som et symptom på "svikt i vedheft og dette gis TG 2. NS3600 gir ingen beskrivelser av omfang av symptomet. Vurderingen er derfor basert på funn av bom i min. 1. flis uavhengig av omfang.

Lokale utbedringer med bom på fliser, i forbindelse med et slikt arbeid kan det avdekkes skjulte mangler som sprekker i konstruksjonen eller man kan utføre arbeid som skader membran/tettesjikt.

- Det må gjøres tiltak for å utbedre avviket.

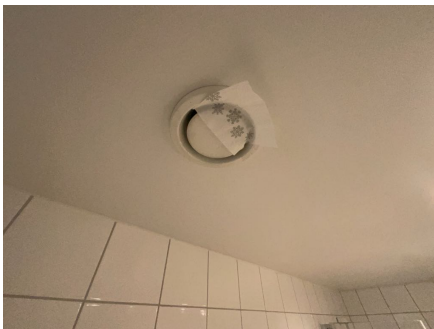
TG 1 Ventilasjon

Det er mekanisk avtrekk, anlegget er testet på fullt.

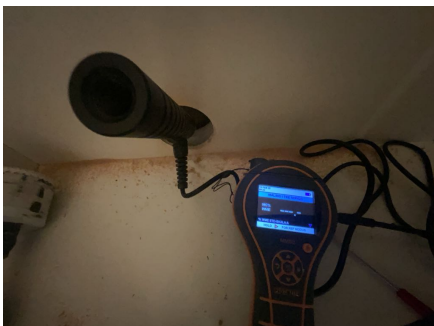
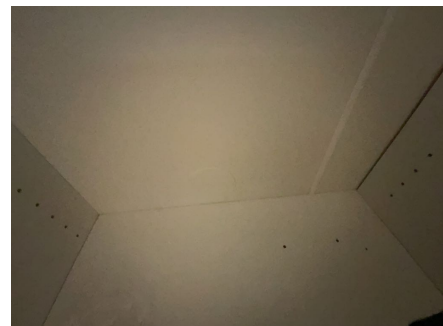
Tilliggende konstruksjoner våtrom

Hulltaking er foretatt uten å påvise unormale forhold. Hulltaking er foretatt i skap ved/i Sov. På bakgrunn av hullets plassering og høyde er det i tillegg utført søk inne i baderom med fuktindikator. Søk gir høyere verdier inn mot sluk på gulvet og nedre del av vegg i dusj.

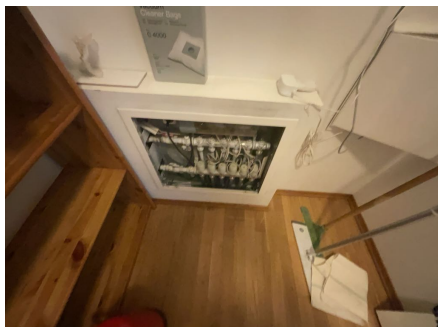
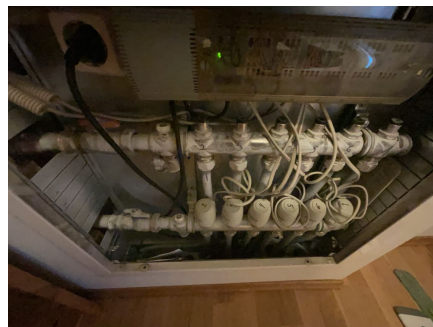
Ytterligere undersøkelser gjelder sløyfer til de enkelte rom.

Påkostninger for styring vil kunne måtte påregnes.

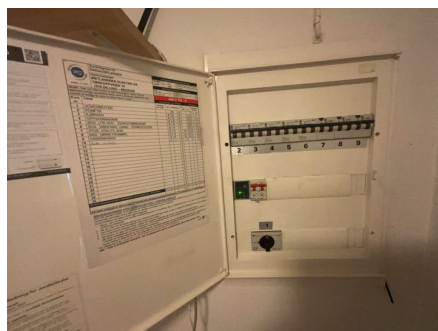
TG 2 Elektrisk anlegg

Ja PÅ bakgrunn av at det ikke foreligger noen dokumentasjon på anlegget anbefales en utvidet sjekk.
