Karudvegen 42, 2340 LØTEN

**Enebolig med fin, familievennlig  
beliggenhet. Kort vei til Løten  
sentrum.**

Befaringsdato: 22.04.2026

Rapportdato: 29.04.2026

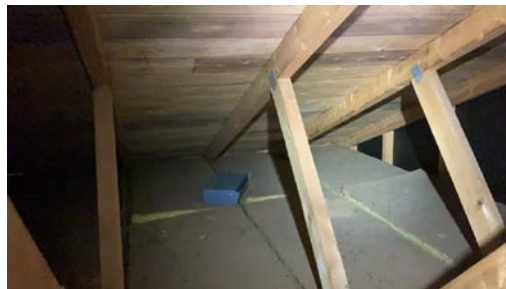
Lufting mot raft er delvis dekket av isolasjon.

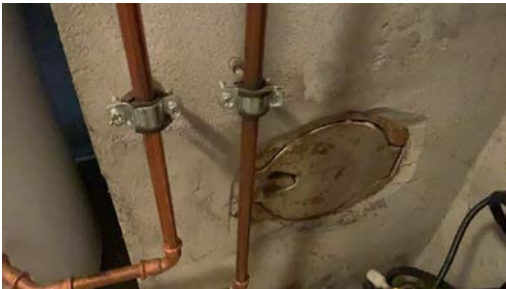
Sotluke plassert i teknisk rom i kjeller.

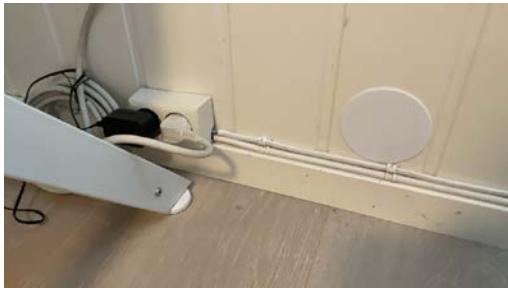
Manglende håndverksmessig utførelse.

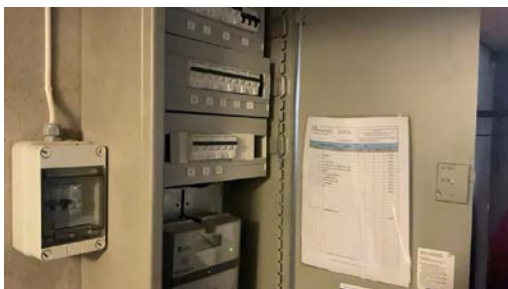
Sikringsskap plassert på teknisk rom.
