Vikaveien 30A, 8622 MO | RANA

Svært innbydende enebolig i rekke med carport, koselig hage i solrike og bynære omgivelser.

Befaringsdato: 03.07.2024

Rapportdato: 12.07.2024

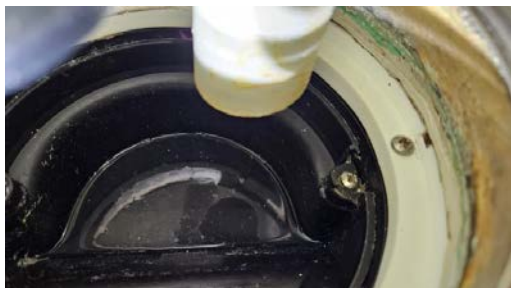
- Det er mulighet for at det kan forekomme vannlekkasje på våtrommet hvor vann ikke vil gå til sluk.
- Det er påvist at høydeforskjell fra topp slukrist til gulv/synlig topp membran ved dørterskel er mindre enn 25 mm.
- Det er påvist at noen fliser har bom (hulrom under).
- Det er avvik:

Kontroll av sluk.

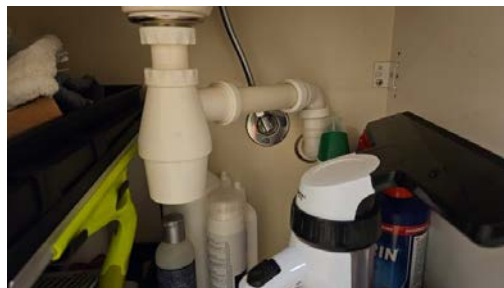
- Det er påvist mangelfull/feil utførelse rundt rørgjennomføringer e.l. som gir fare for fukt i konstruksjonen i våtsone.
- Mer enn halvparten av forventet brukstid er passert på membranløsningen.

Det er ikke tettet rundt avløpsrør i servantskap.

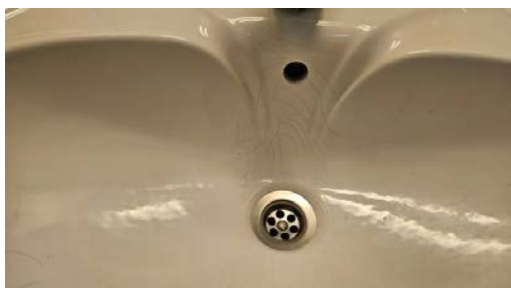
Servant er krakelert.

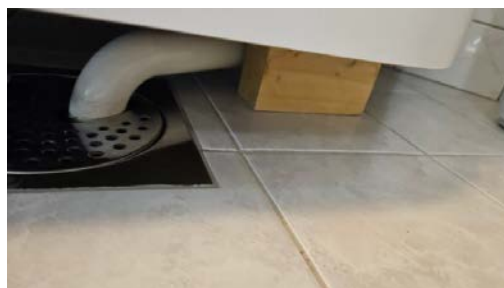
Det er plassert klosser under dusjkabinett, dette er trolig på grunn av at fot til dusjkabinett er rett over slukrist.

Det bør gjøres nærmere undersøkelser angående dusjkabinett.

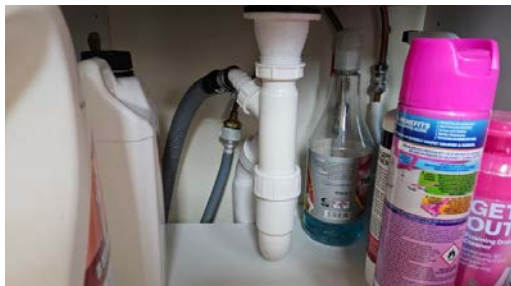
Kontroll av servantskap.

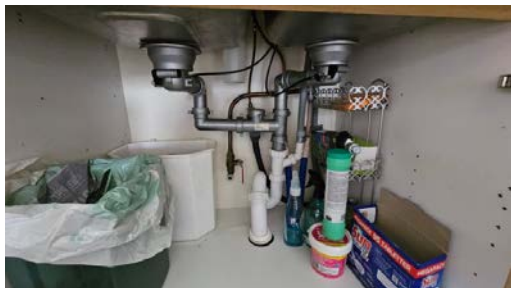
Kontroll av benkeskap.

Det ble ved befaring fuktmålt i benkeskap og fremfor oppvaskmaskin, ingen forhøyede verdier ble registrert.
