Vikaveien 30A, 8622 MO I RANA

**Svært innbydende enebolig i rekke med carport, koselig hage i solrike og bynære omgivelser.**

Befaringsdato: 03.07.2024

Rapportdato: 12.07.2024

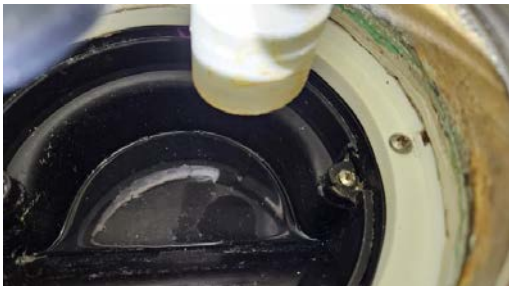
- Det er mulighet for at det kan forekomme vannlekkasje på våtrommet hvor vann ikke vil gå til sluk.
- Det er påvist at høydeforskjell fra topp slukrist til gulv/synlig topp membran ved dørterskel er mindre enn 25 mm.
- Det er påvist at noen fliser har bom (hulrom under).
- Det er avvik:

Kontroll av sluk.

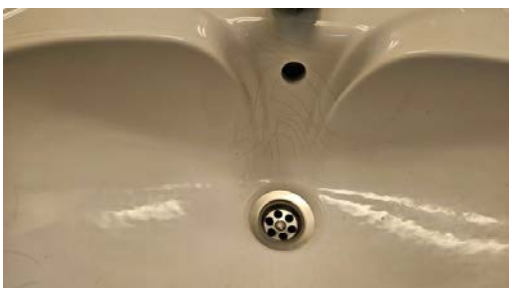
Servant er krakelert.

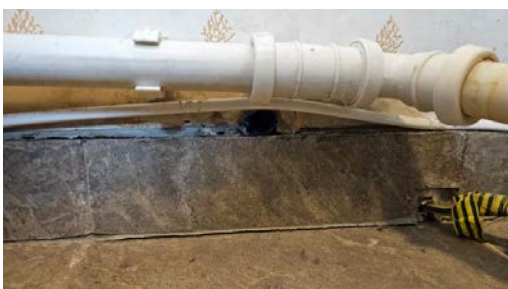
Mangler siklemikk på avrenning fra vannskap.

Siklemikk bør monteres.
