Skabos vei 2, 3158 ANDEBU

# Tilstandsrapport

Befaringsdato: 27.08.2025

Rapportdato: 02.09.2025

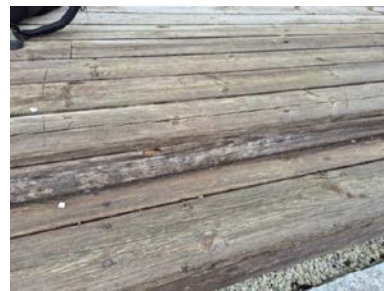
Rekkverket er for lavt i forhold til dagens krav til rekkverkshøyder. Rekkverk skal ha en høyde på minimum 1,0 meter målt fra ferdig gulvflate til øvre kant av rekkverket etter dagens krav. Det er synlig slitasje på terrassebordene og toppbord på rekkverk, og råteskade er påvist i terrassebord i enden mot trapp. Konsekvens/tiltak:

Råte i terrassebord.
