Skabos vei 2, 3158 ANDEBU

Tilstandsrapport

Befaringsdato: 27.08.2025

Rapportdato: 02.09.2025

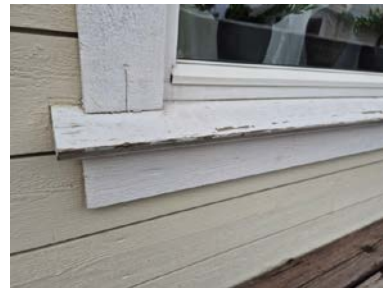
Det mangler beslag i underkant av vinduer fra byggeår. Dette medfører økt risiko for fuktopptak og skader på karm. Enkelte vinduer/lister fremstår med noe værslitasje. Et soveromsvindu med slitte foringer innvendig.

Mangler beslag i underkant av vindu.

Vinduer vurderes å være i funksjonell stand, men med enkelte værslitasjer. For å forlenge levetiden anbefales utvendig pussing og maling. Ved fremtidig utskifting av vinduer anbefales montering av beslag for å redusere fuktrisiko.

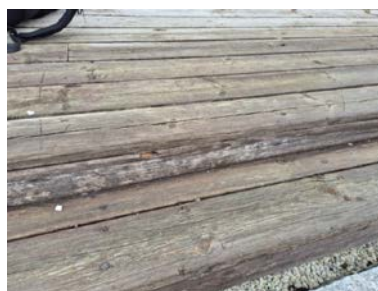
Rekkverket er for lavt i forhold til dagens krav til rekkverkshøyder. Rekkverk skal ha en høyde på minimum 1,0 meter målt fra ferdig gulvflate til øvre kant av rekkverket etter dagens krav. Det er synlig slitasje på terrassebordene og toppbord på rekkverk, og råteskade er påvist i terrassebord i enden mot trapp. Konsekvens/tiltak:

Råte i terrassebord.

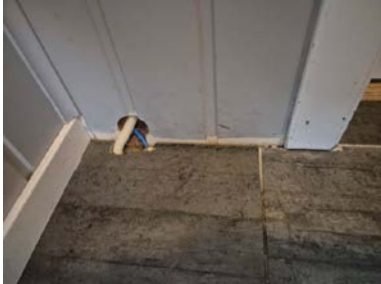
Det mangler gulvlister i vindfang og terskel mellom stue og soverom i 1. etg. I sokkelleilighet mangler det gulvlister i tilbygget del og det er fuktsveller på stue/kjøkkengulv.

Mangler gulvlist.

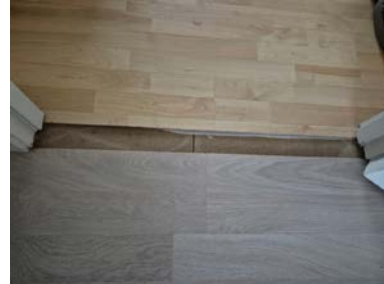
Mangler terskel

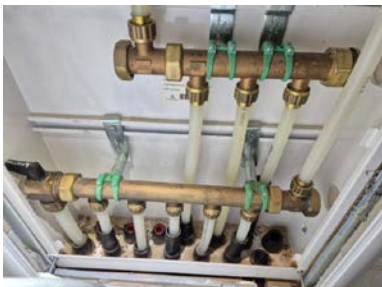
- Rørkurser på rør-i-rør system bør merkes.
