Landlig idyll på "Nordre Lie"- Usjenert eiendom med koselig tun dobbel garasje.

Befaringsdato: 06.02.2026

Rapportdato: 03.05.2026

Tilstandsrapport

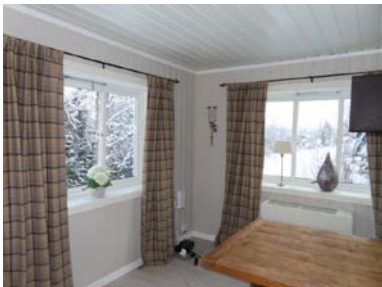
Vinduer med luftespalte i overkarm.

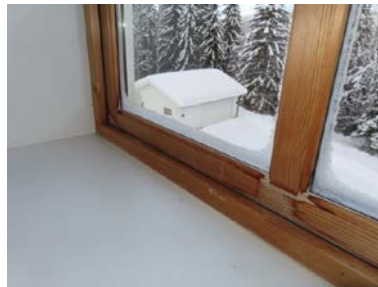
NB: Merk påviste kondensmerker på umalte vinduer i 2.etg.

Ett av vinduene på soverom i 2.etg.
Det er registrert kondensmerker på karm og ramme - merk alder.

Ingen umiddelbare tiltak ses nødvendige, men det skal merkes at det uansett anbefales løpende vurdert med oppgradering av produkter som er opp mot de siste gjeldende energikravene.

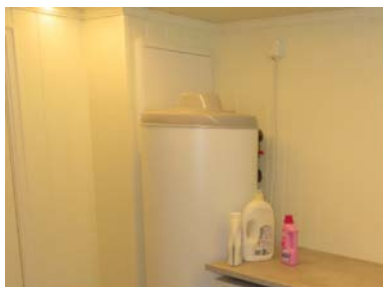
Samleskap for trykksatte rørføringer i vegg bak bereder (vanskelig å åpne - er ikke inspisert innv.).
