# Tilstandsrapport

Enebolig

Mellomveien 5 , 7398 RENNEBU

Befaringsdato: 23.03.2026

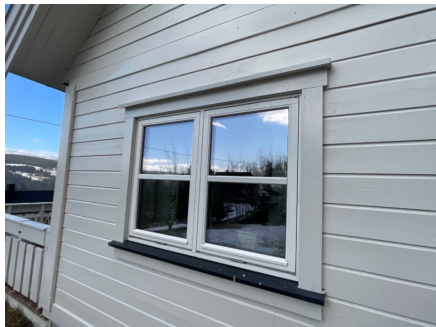
Bygningen har malte trevinduer med 3-lags glass. Vinduene fremstår med normal slitasje og funksjon.

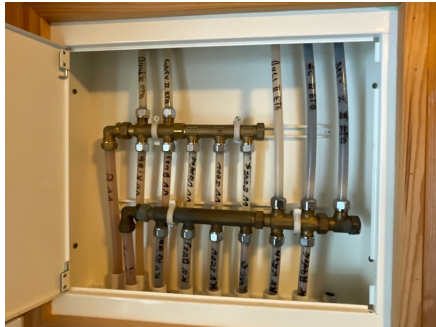
Innvendige vannledninger er av plast (rør-i-rør). Det er foretatt besiktigelse i rørskap som er etablert i vaskerommet. Det er kobberør i forbindelse med varmtvannstanken. Hovedinntak for vann med stoppekran er plassert i vaskerommet. Vannledninger fremsto med normal funksjon på befaringdagen.

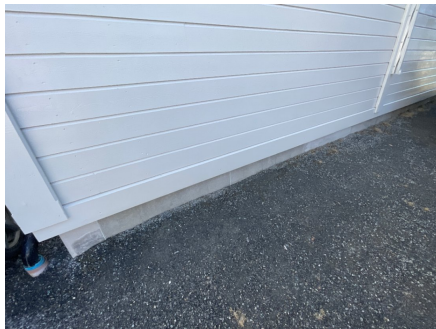
Boligen er oppført over støpt plate på mark og med isolerte grunnmurselementer. Det ble ikke registrert synlige skader eller høydeforskjeller i forbindelse med støpt plate på mark.
