Tilstandsrapport

Rekkehus

Skeiekrossen 13 , 4056 TANANGER

Rapportdato: 21.03.2026

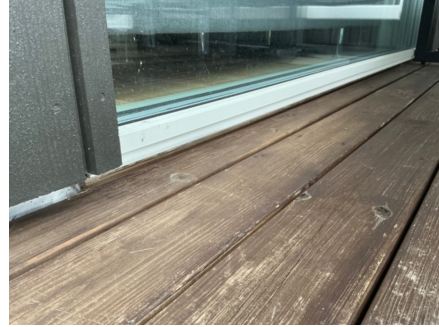
Vindu uten vannbord på øvre del etter beskrivelse fra arkitekt.

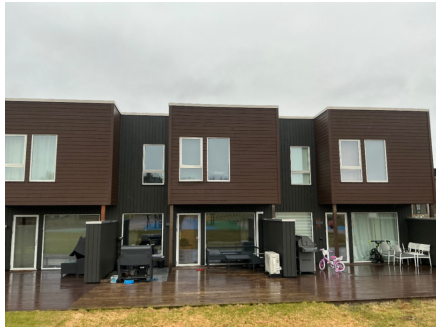
Terrasse/platting bakke bygget i trekonstruksjoner. Mark-terrasse er lagt direkte på bakken uten frostsikring, og bevegelser pga. tele i bakken må påregnes. Fremstår med normal slitasje.

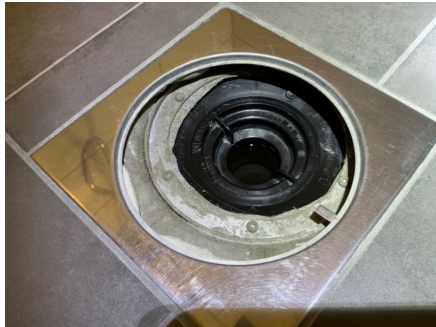
Plastsluk i dusjsone med klemring og vannlås. Ikke registrert avvik basert på visuell kontroll. Membranen ligger skjult i konstruksjonen og kan ikke kontrolleres på samme måte som synlige bygningsdeler. Tilstanden til membranen vurderes etter alder og forventet gjenstående levetid. Membran på lettvegg, en forventet tid for utskifting på Kort/middels/lang - 10/15/20 år. Gulv i våt-rom med keramiske fliser direkte på membran en forventet tid for utskifting på: Kort/middels/lang - 10/20/30 år.

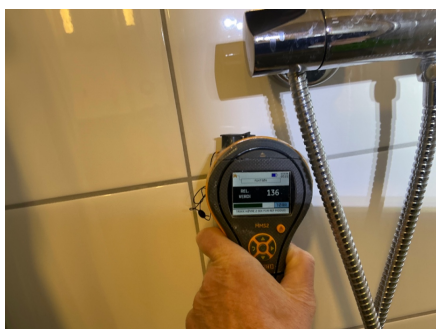
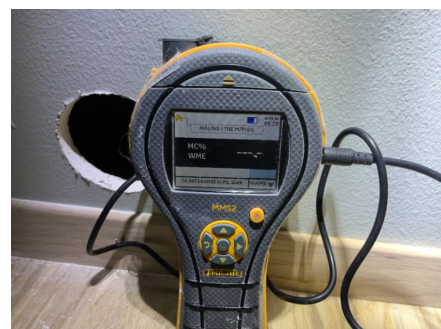
Ved fukt-søk under blandedbatteri er det ikke registrert unormale verdier. Hull-taking er foretatt fra tilstøtende rom (trapperom) mot våt-sone uten å påvise avvik. Det gjøres oppmerksom på at fuger ikke er tette. Det vil derfor ikke være unormalt med fukt mellom fliser og membran

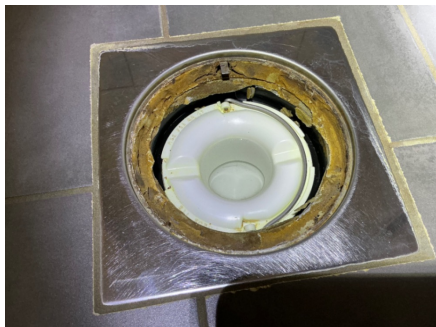
Plastsluk i dusjsonen med klemring og vannlås. Ikke registrert avvik basert på visuell kontroll. Membranen ligger skjult i konstruksjonen og kan ikke kontrolleres på samme måte som synlige bygningsdeler. Tilstanden til membranen vurderes etter alder og forventet gjenstående levetid. Membran på lettvegg, en forventet tid for utskifting på Kort/middels/lang - 10/15/20 år. Gulv i våt-rom med keramiske fliser direkte på membran en forventet tid for utskifting på: Kort/middels/lang - 10/20/30 år.

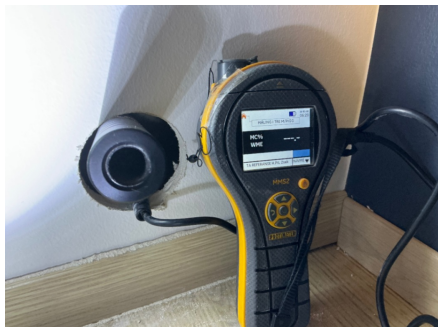
Hull-taking er foretatt fra tilstøtende rom (soverom) mot våt-sone uten å påvise avvik. Det gjøres oppmerksom på at fuger ikke er tette. Det vil derfor ikke være unormalt med fukt mellom fliser og membran
