# Tilstandsrapport

Enebolig

Rugdefaret 94 , 1396 BILLINGSTAD

Befaringsdato: 29.01.2026

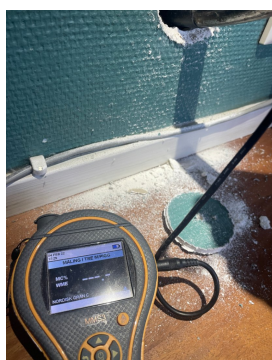
1. ETASJE > BAD (STORT)

Manglende dokumentasjon og høy alder på våtrommet medfører økt risiko for skjulte feil og fuktskader, noe som kan gi store konsekvenser for både bygningskonstruksjon og innneklima.

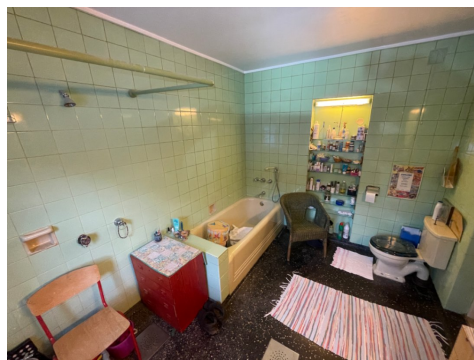
1. ETASJE > BAD (STORT)

Hulltaking er foretatt uten å påvise unormale forhold. Fuktkvotemåling (vekt%) i konstruksjonen ble målt til 8. Hulltaking er foretatt ved/i stue. \*Det er i hovedsak veggene/ gulvet i våtsonen som er mest utsatt for fuktighet. Spesielt utsatt er dusjniser og dusjing i badekar hvor vegger og gulv blir utsatt for påkjenninger av fuktighet jevnlig. Det vil da være veggene/ gulvet i dusjnisen som er mest aktuelt å foreta hulltaking i (spesielt vegg med dusjarmatur). Boring av et 73 mm hull gir en begrenset adkomst til konstruksjonen med begrensede kontrollmuligheter. Det ble påvist porebetong i vegg mot våtsone v badekar.

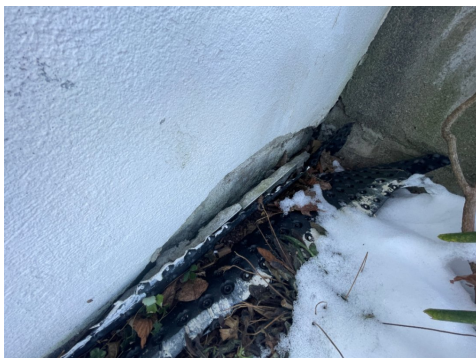
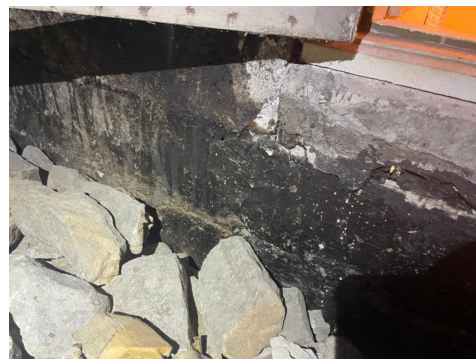
Konsekvensen av manglende tiltak er økt risiko for fuktskader, muggdannelse og forringelse av bygningskonstruksjoner.

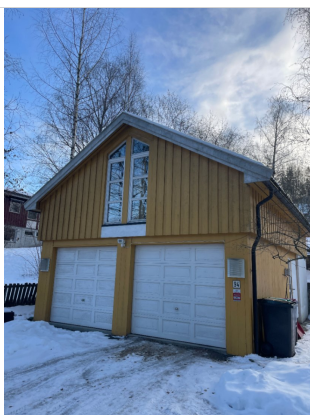
Dobbelgarasje oppført med støpt såle mot grunn. Reisverk i tre med utvendig stående kledning. Manuelle vippeporter. Loft over biloppstilling med god lagringsplass. Følgende bemerkninger/avvik.: Trekledning er lavere mot terreng enn anbefalt. Dette vil gi forkortet levetid og tiltak bør utføres for å hindre ytterligere forringelse av kledning/konstruksjon. Det er antydninger til saltutslag i bakvegg mot terreng. Det anbefales utbedring av drenering/fuktsikring for å hindre ytterligere skader. Ikke videre tilstandsvurdert.
