Rugdefaret 94, 1396 BILLINGSTAD

**Unik eiendom med stort  
potensiale og flott beliggenhet på  
Øvre Billingstad. Stor solrik tomt  
på 2.3 mål.**

# Tilstandsrapport

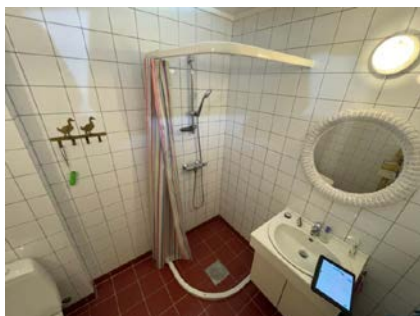
1. ETASJE > BAD /WC

## TG 0 Tilliggende konstruksjoner våtrom

Kjøper må være innforstått med at eldre våtrom har en ekstra risiko for avvik og et potensielt stort skadepotensial.

Manglende dokumentasjon og høy alder på våtrommet medfører økt risiko for skjulte feil og fuktskader, noe som kan gi store konsekvenser for både bygningskonstruksjon og innneklima.

Hulltaking er foretatt uten å påvise unormale forhold. Fuktkvotemåling (vekt%) i konstruksjonen ble målt til 8. Hulltaking er foretatt ved/i stue. \*Det er i hovedsak veggene/ gulvet i våtsone som er mest utsatt for fuktighet. Spesielt utsatt er dusjniser og dusjing i badekar hvor vegger og gulv blir utsatt for påkjenninger av fuktighet jevnlig. Det vil da være veggene/ gulvet i dusjnisen som er mest aktuelt å foreta hulltaking i (spesielt vegg med dusjarmatur). Borring av et 73 mm hull gir en begrenset adgang til konstruksjonen med begrensede kontrollmuligheter. Det ble påvist porebetong i vegg mot våtsone v badekar.

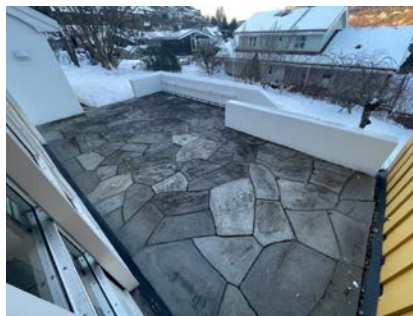
Lav t rekkverk terrasse
