# Tilstandsrapport

Enebolig

Gammelvegen 70 , 7353 BØRSA

Befaringsdato: 03.03.2026

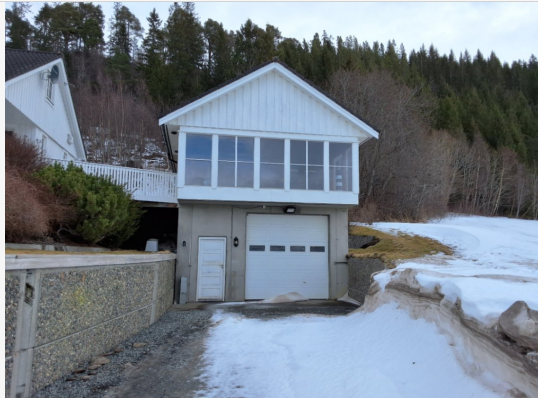
## Garasje

Garasje i underetasje. 1 etasje er det carport, bod og stue.

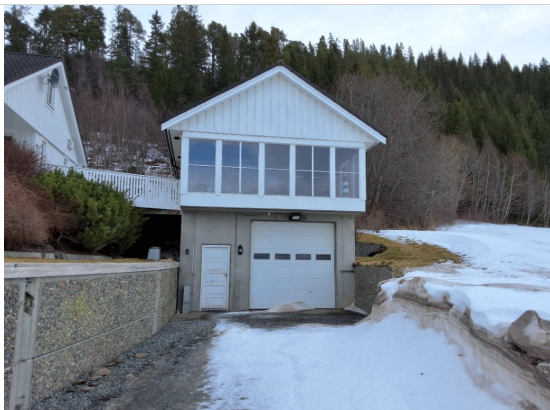
Garasje med to plan. Garasje i kjeller. 1 etasje består av utestue, bod og carport

Bygget er ikke tilstandsvurdert ihht Forskrift til avhendingslova og NS3600. Dette er kun en enkel beskrivelse.
