Haugebondvegen 17 & 19, 3676 NOTODDEN

**Innholdsrik eiendom med to  
boliger gode muligheter for utleie  
- Garasje/carport**

# Tilstandsrapport

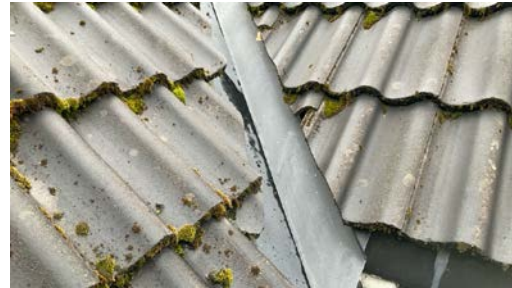
Dersom ikke knekte takstein skiftes, kan det oppstå lekkasje med påfølgende fukt og råteskader. Mose på takstein bør fjernes. Mose forkorter levetiden på takstein.

Enkelte knekte takstein i gradrenner.

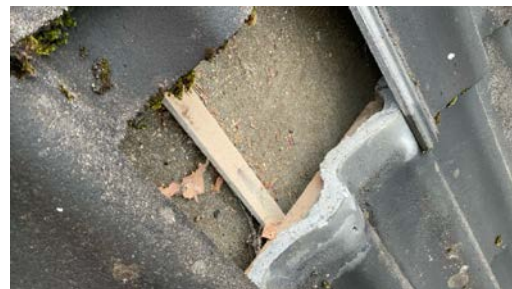
- Tidspunkt for utskiftning av undertak nærmer seg.
- Når takteking og undertak begynner å bli gamle, øker risikoen for lekkasjer, noe som kan føre til omfattende og kostbare reparasjoner av underliggende konstruksjoner dersom en ikke foretar tiltak på konstruksjonene før dette oppstår.

Undertak med takpapp.

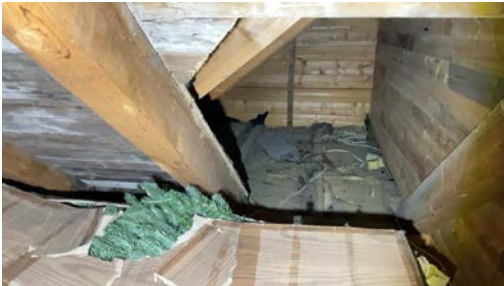
Det er begrenset tilgang til konstruksjonen.

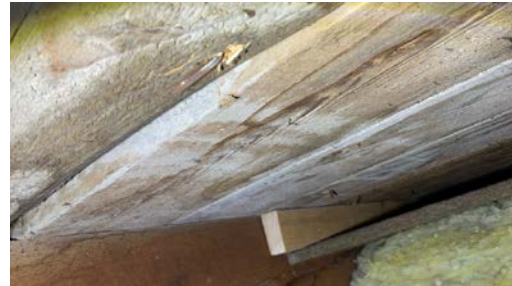
Synlig luftespalte mellom undertak og isolasjon

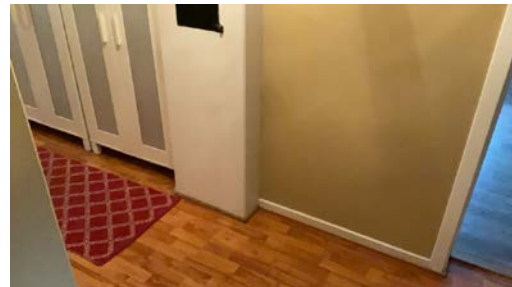
Manglende brannsikring på gulv under sotluken

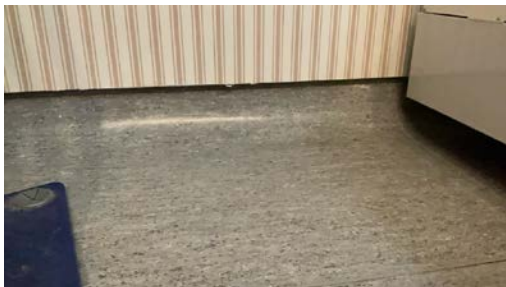
Manglende tetting i nedre kant av våtromsplater kan føre til oppsvelling.

Manglende tetting i nedre kant av våtromsplater.

Det kan ikke dusjes rett på vegg. Det anbefales på fremdeles ha dusjkabinett.

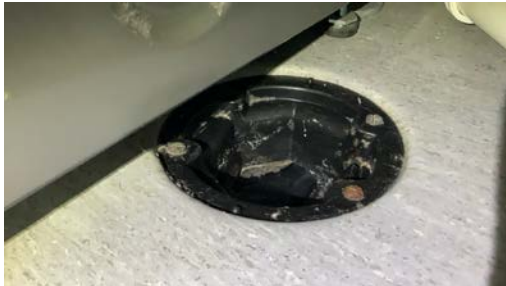
Det er plastsluk og synlig vinylbelegg som tettesjikt.

Plastsluk i gulv.

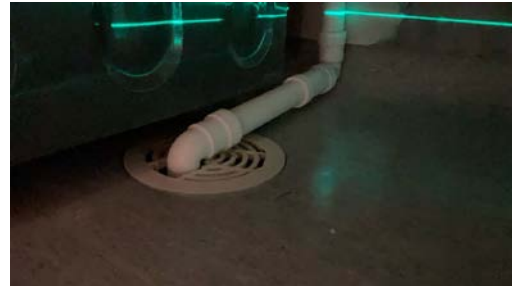
Avløp fra vaskemaskin går i rør over gulv til sluken

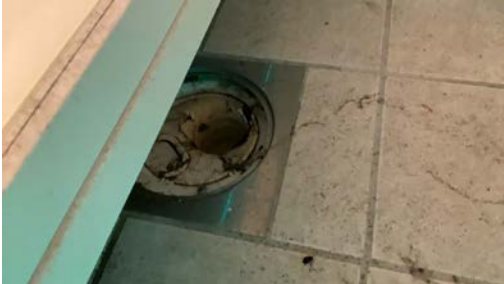
Sluk under dusjkabinett.
