# Tilstandsrapport

Tomannsbolig

Brahusvegen 2 D, 2816 GJØVIK

Befaringsdato: 03.09.2025

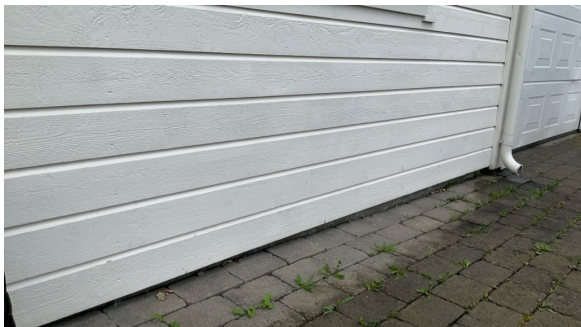
- Det er avvik:
- Lufting av kledningen er ikke iht. dagens anbefalte løsning.
- Lav høyde mellom grunnen og kledning.

- Lite lufting bak kledning. Utbedring av lufting vil ikke være lønnsomt som enkeltstående tiltak, men ved skifte av utvendig kledning bør det lages tilstrekkelig lufting. Manglende lufting gir økt risiko for fuktskader i konstruksjonen.

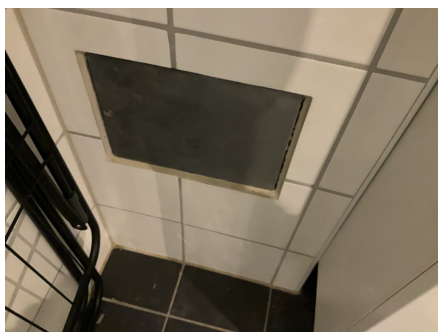
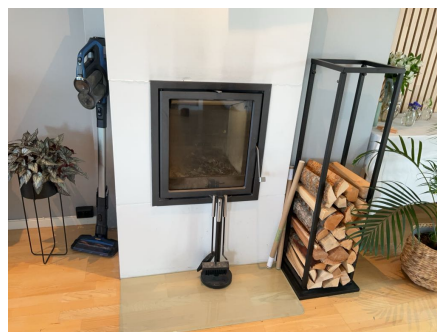
Pipe i lettklinkerblokker. Ildsted er montert. Peisinnsetts.

Pipe er besiktiget fra bakkenivå da det ikke var godkjent sikringsutstyr for arbeid på tak på befaringen. Det anbefales ytterligere undersøkelser av piper og ildsteder ved omsetning av boliger. Det er det lokale brann- og feiervesen som fører tilsyn med piper og ildsteder i hver enkelt kommune. Ovner og oppvarmingskilder er ikke funksjonstestet av takstmann.

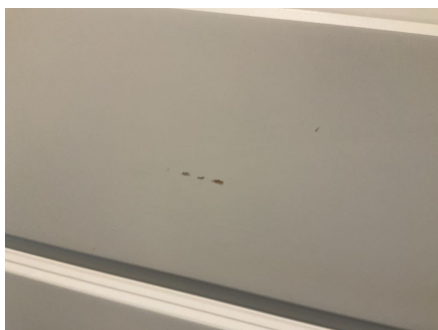
Formpressede innerdører.

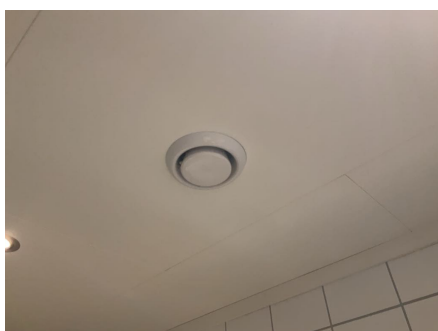
Mekanisk avtrekk. Tilluft ved dør.

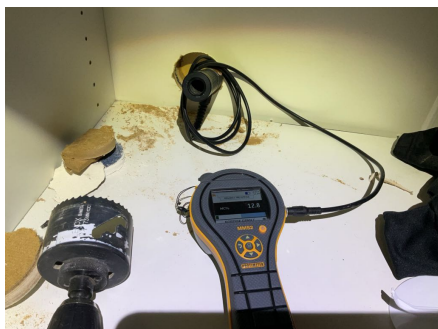
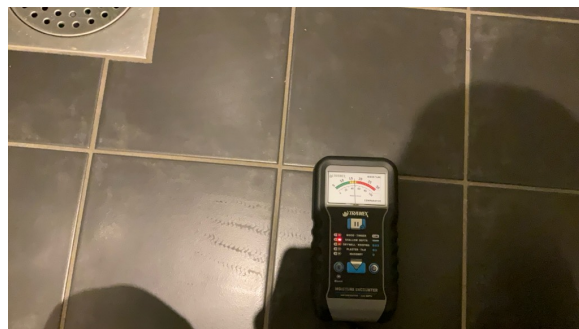
Hulltaking for fuktmåling i tilstøtende konstruksjon er foretatt, hull tatt i vegg fra soverom. Ved fuktmåling er det ikke registrert måleverdi som indikerer fukt. Målingene som er gjort er å betrakte som stikkprøver og sier bare noe om tilstanden i nærheten til området der målingen er utført. Området hvor det er foretatt hulltaking/fuktmåling er et område som normalt har liten fuktpåkjenning. Ved bruk av fuktindikator på utsatte steder registrerte jeg ingen unormale verdier.

Fuktsøk på gulv/vegg i dusjonen viser ingen unormale verdier. Det er målt referansepunkter andre steder i rommet enn i dusjonen.

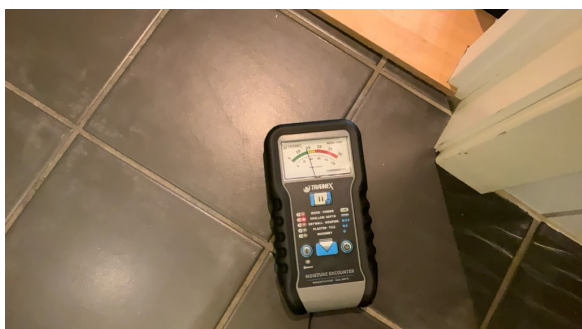
Fuktsøk på gulv/vegg i dusjonen viser ingen unormale verdier. Det er målt referansepunkter andre steder i rommet enn i dusjonen.

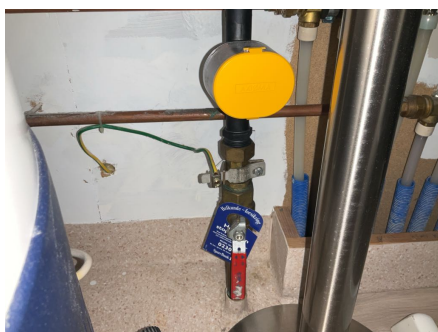
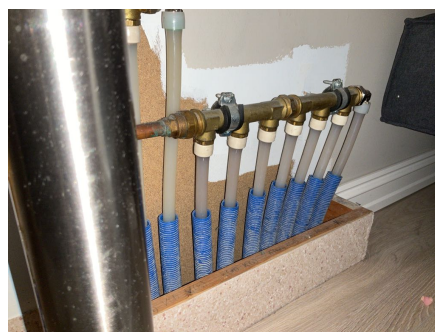
Synlige vannrør i: Plast, rør-i-rør og kobber. Innvendig hovedstoppekran og vannmåler er plassert i bod underetasje.

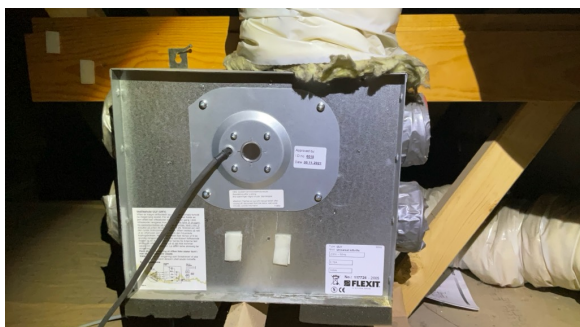
Ventilasjonen består av mekanisk avtrekksventilasjon. Frisk tilluft blir tilført gjennom ventil i yttervegg, ventiler i vindu eller gjennom aktiv lufting med vinduer. Brukt luft trekkes ut av mekanisk avtrekk. Avtrekksvifte er plassert på loft. Viftemotor er datert 2005.

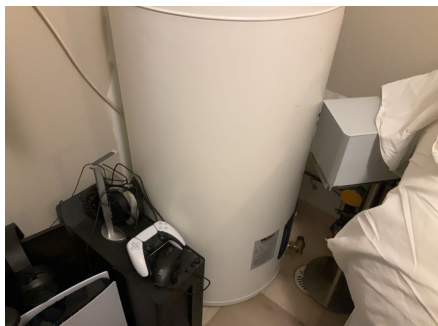
Varmtvannsbereider på ca. 200 liter fra 2006 er plassert på bod i underetasje.

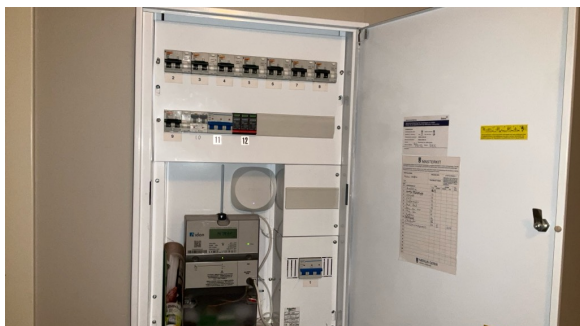
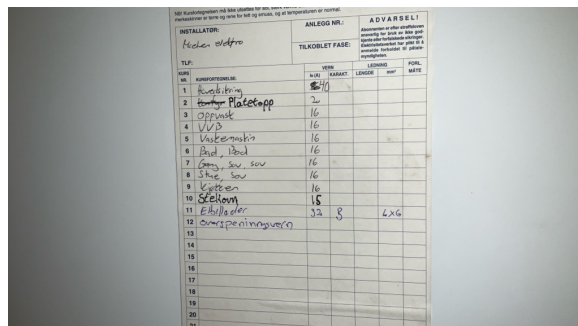
Det er utført en forenklet visuell undersøkelse av det elektriske anlegget, en slik undersøkelse vil ikke avdekke feil/ mangler på anlegget der det er behov for utstyr og fagkompetanse som innehas av autorisert el. installatør eller elektro takstmann.  
Dette i kombinasjon med anleggets alder gjør at det anbefales å gjennomføre en utvidet kontroll/ el. takst av det elektriske anlegget for å vurdere tilstanden på en fullstendig måte.  
Resultatet fra denne undersøkelsen vil være grunnlag for eventuelle utbedringer av anlegget.

Det settes ikke tilstandsgrad på elektrisk anlegg da takstmann ikke innehar autorisasjon/ fagkompetanse for undersøkelse av elektrisk anlegg.

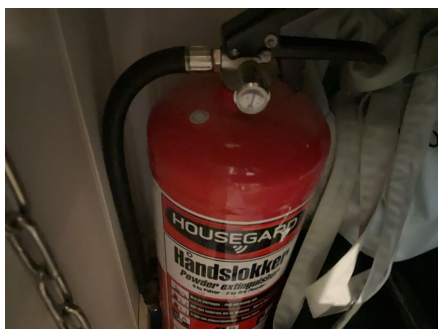
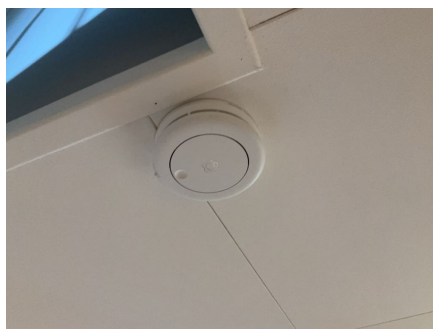
1. Er det mangler for brannslukningsutstyr i boligen iht. forskriftskrav på søknadstidspunktet, men minst Byggeforskrift 1985?  
**Nei**
2. Er det skader på brannslukningsutstyr eller er apparatet eldre enn 10 år?  
**Nei**
3. Er det mangler på røykvarsler i boligen iht. forskriftskrav på søknadstidspunktet, men minst Byggeforskrift 1985?  
**Nei Det er montert FG- godkjente røykvarslere i boligen, disse er koblet opp mot alarmsentral. Oppkobling mot alarmsentral forutsetter at abonnementet videreføres.**
4. Er det skader på røykvarslere?  
**Nei**
