Brahusvegen 2D, 2816 GJØVIK

**Meget tiltalende halvpart av  
tomannsbolig. Fantastisk  
Mjøsumsikt! Nærhet til NTNU og  
Fagskolen i Innlandet. Garasje.**

# Tilstandsrapport

Befaringsdato: 03.09.2025

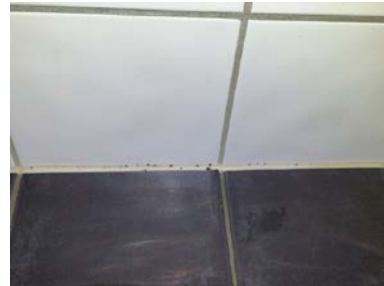
Misfarget silikonfuger i dusjsonen.

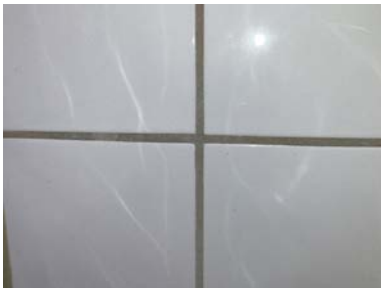
Slitte/misfarget fuger i dusjsonen.
