Tilstandsrapport

Enebolig

Heming Unges veg 21 , 8661 MOSJØEN

Befaringsdato: 13.04.2026

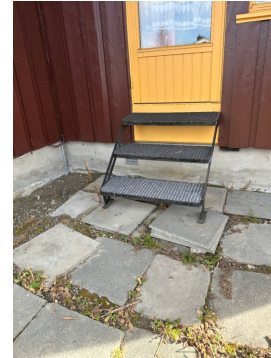
Trapp ved balkongdør til stue.

Kostnadsestimat er satt til utbedring av nevnte trapper og rekkverk.

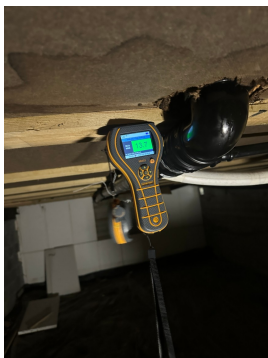
Fuktmåling under bad ved rørgjennomføring.

Åpning rundt rørgjennomføringer bør tettes for å hindre fuktinntrengning og at skadedyr tar seg inn i konstruksjonen.

Dersom forhøyede fuktverdier påvises, må nødvendige tiltak iverksettes for å redusere risiko for mugg-, råte- og fuktskader i konstruksjonen.

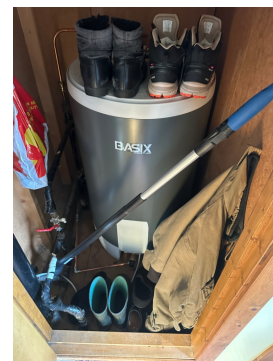
Vaskerom.

Sluk på gulv.

Varmtvannsbereider på lukket rom.

Kostnadsestimatet gjelder utbedring av våtrom til gjeldende krav.

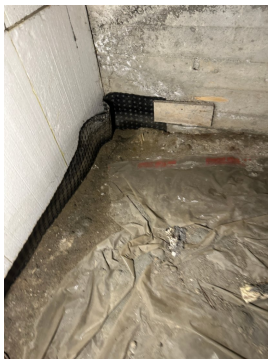
Det er observert saltutslag på innvendig mur i kjeller og krypkjeller, og det er målt forhøyede fuktverdier på kjellerveggene, hvilket indikerer fuktpåvirkning i konstruksjonene mot terreng.

Innvendig i krypkjeller mot innredd kjeller rom er det stedvis synlig vorteplast.

Konsekvensen kan være skader på overflater og konstruksjoner, samt mugg-/luktproblematikk og mulig skjulte fuktskader. Tiltak: spyling og inspeksjon av drensledning (ved behov kamerainspeksjon), samt vurdering av utvendige tiltak med etablering/forbedring av fuktsikring, inkludert vorteplast mot mur, og sikring av at overflatevann/takvann ledes bort fra grunnmur. Kostnadsestimat er satt til ytterligere undersøkelser knyttet til dreneringen.

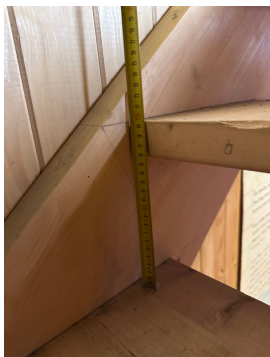
Store åpninger mellom trinn i trapp.

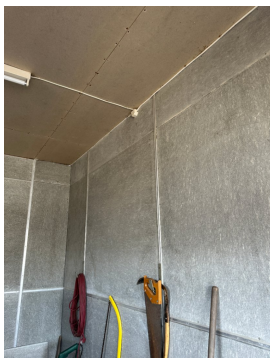
Konsekvensen av å ikke håndtere asbestholdige materialer korrekt er økt helsefare ved eventuell skade eller bearbeiding, da asbestfibre kan frigjøres og inhaleres.

Asbest plater på vegger i garasje.

Det anbefales å la asbestholdige plater være urørt dersom de er i god stand, eller å fjerne dem i henhold til gjeldende regelverk for asbestsanering.
