Tilstandsrapport

3-roms andelsleilighet

Petter Grubens gate 7, 8624 MO I RANA

Befaringsdato: 29.07.2025

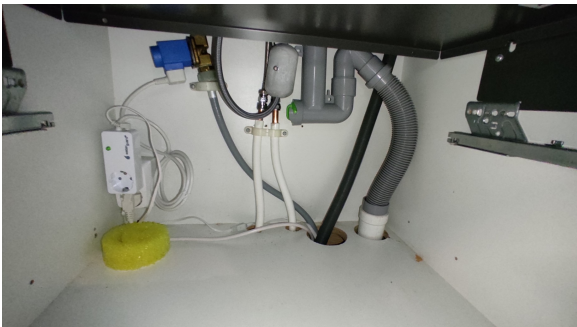
Kjøkkenet er utstyrt med integrerte hvitevarer som kjøl/fryseskap, komfyr, induksjonstopp og oppvaskmaskin. Det ble utført fuktsøk ved kjøleskap, oppvaskmaskin og vask. Det ble ikke registrert forhøyede fuktverdier.

Kontroll av røropplegg.
