# Tilstandsrapport

Vertikaldelt tomannsbolig

Nedre Bankegate 38, 1771 HALDEN

Befaringsdato: 02.04.2025

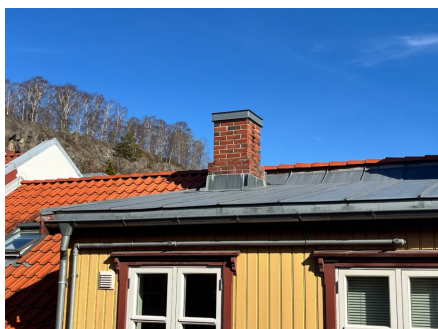
Det er oppført lettklinker element pipe. men det er ikke montert vedovn.

Pipe over ta er oppført med teglstein og har sokkelbeslag og beslag på toppen av pipen av sink.

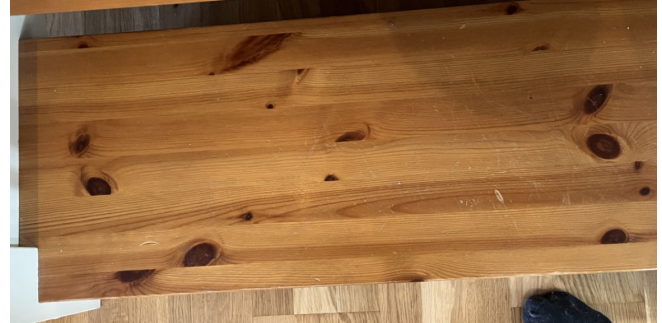
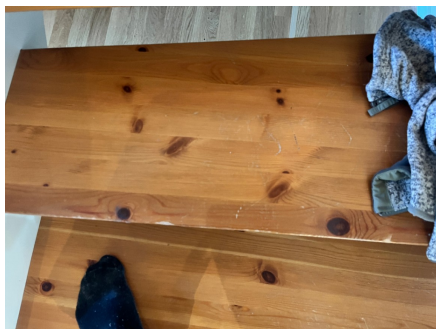
## TG 2 Innvendige trapper

Innvendig trapp har malte vanger og rekkverk og beisede trinn.

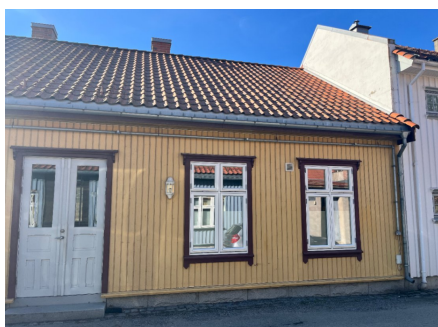
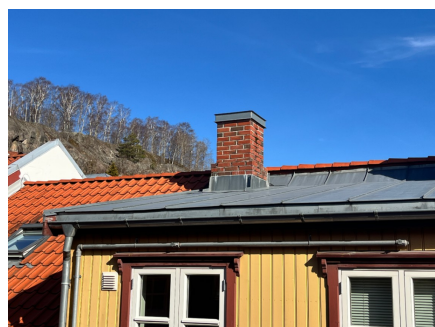
Utvendig fasade er sprinklet.
