# Lækker og moderne 3-roms selveier i vakkert trehusmiljø på Banken.

# Tilstandsrapport

gnr. 62, bnr. 280, snr. 1

Befaringsdato: 02.04.2025

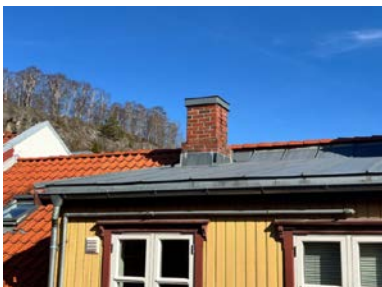
Det er oppført lettklinker element pipe. men det er ikke montert vedovn.

Pipe over ta er oppført med teglstein og har sokkelbeslag og beslag på toppen av pipen av sink.

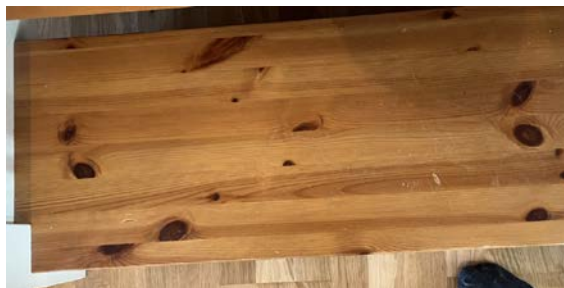
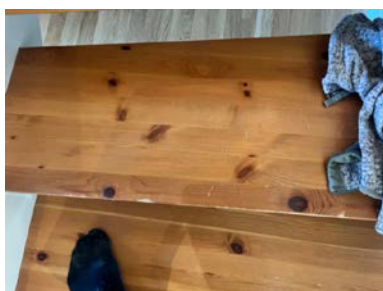
## TG 2 Innvendige trapper

- Rekkverkshøyder er under dagens forskriftskrav til rekkverk i trapper.
- Det er påvist andre avvik:
- Høyde på retur rekkverk er ca 89 cm, krav er 90 cm. Det er noe bruksmerker på trappen.

Innvendig trapp har malte vanger og rekkverk og beisede trinn.

- Rekkverkshøyde må endres for å tilfredsstille krav på byggemeldingstidspunktet.
- For å lukke avviket må høyde på rekkverk økes og merker på trappen utvedres.

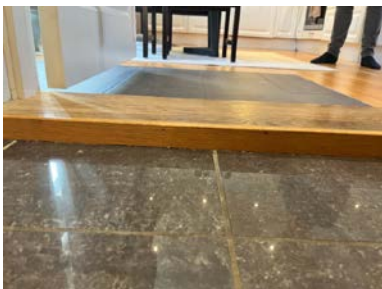
## TG 2 Innvendige dører

- Det er påvist avvik som tilsier at det bør foretas tiltak på enkelte dører.
- En dør på 2 etasjen tar i karmen og trenger justering. Dørblad på badet er litt skadet av fukt.

Innvendige dører har malte formpressede dørblad og malte trekarmer.

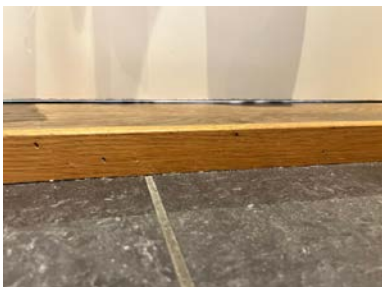
### TG 2 Sluk, membran og tettesjikt

- Våtrommet mangler tilluftsventilering, f.eks. spalte/ventil ved dør.
- Luftespalte under dør er for liten. Manglende tilluft til rommet medfører at rommet får en unødvendig fukt belastning fordi at det tar lang tid å ventilere ut fuktig luft, dette påvirker og sliter på rommet inkludert innredningen.

Det må etableres bedre tilluft til rommet for å lukke avviket. For eksempel ventil i dørbladet.
