Dåpanveien 40, 3265 LARVIK

**Tveteneåsen - Velholdt
familiebolig med fin beliggenhet -
Pent opparbeidet tomt med solrike
uteplasser - Garasje**

Befaringsdato: 15.05.2024

Rapportdato: 23.05.2024

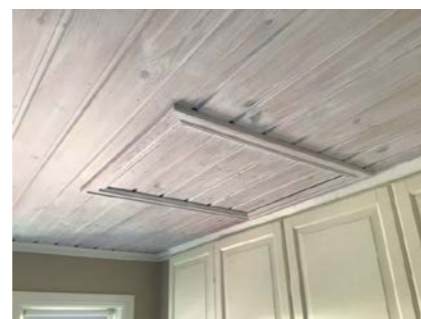
Takkonstruksjon fra byggeår. Besiktigelse ble utført fra luke med lommelykt pga. liten tilkomst på loft. Tilkomst fra luke på soverom 2 etg. Det ble ikke observert tegn til fukt i undertak. God lufting.

Noe begrenset tilkomst og kontroll i kott i knevegger. Ikke observert tegn til fukt.

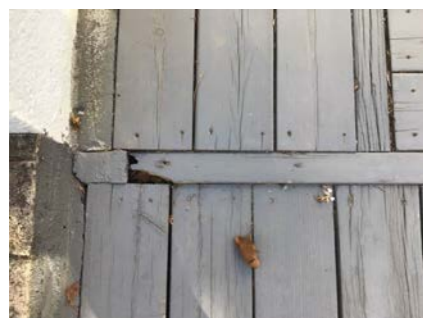
Råte

- Råteskadede konstruksjoner må skiftes ut.

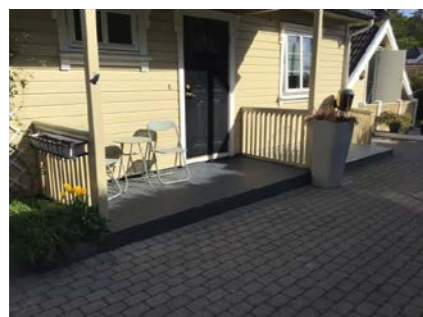
TG 1 Balkonger, terrasser og rom under balkonger - 2

Adkomst fra/til: Den har adkomst fra entre og innkjøring
Oppført i: De er oppført i trekonstruksjoner og betongkonstruksjoner.
Det er plastheller som dekke på inngangsparti (overbyg del)

Normal slitasje.

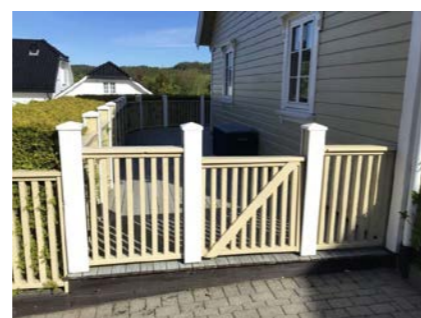
Adkomst fra/til: Den har adkomst fra stue 1 etg. og til inngangsparti
Oppført i: Den er oppført i trekonstruksjoner
Høyde på rekkverk: under 100 cm, men det er hekk utenfor rekkverk

Normal slitasje.

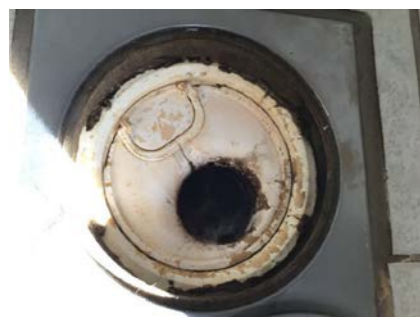
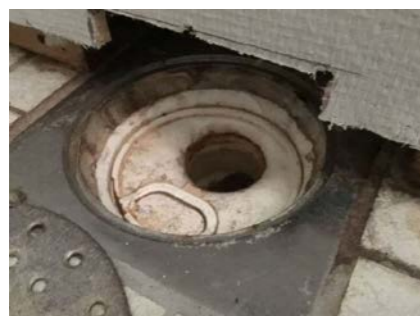
1 ETASJE > BAD

TG 2 Sanitærutstyr og innredning

- Det er ikke påvist tilfredsstillende løsning for å synliggjøre lekkasje fra innebygget systerne.

- Ved implementering av innebygget systerne var det ikke krav om lekkasjesikring, konstruksjonen bør jevnlig observeres.

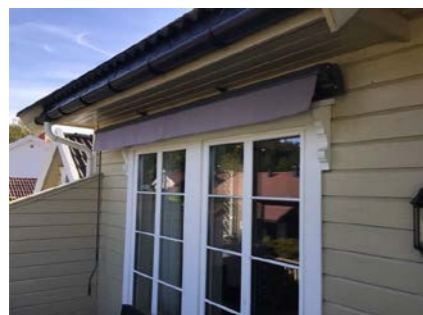
TG 1 Andre installasjoner - 2

Det er montert utvendig markise på fasade v/terrasse. Normal slitasje.

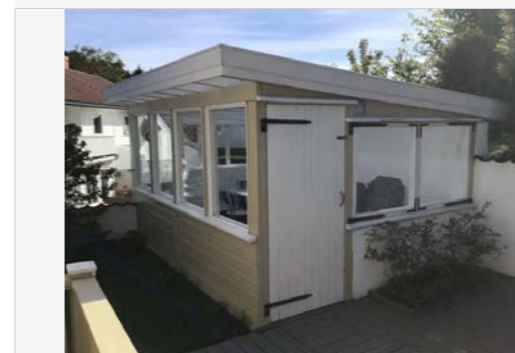
Sommerstue

Det er bygget en sommerstue på ca. 11 m2 tomten. Den er oppført i lettklinker, trekonstruksjoner og det er plastplater som takteking. Den bar noe preg av slitasje og råte på kledning.
