Dåpanveien 40, 3265 LARVIK

**Tveteneåsen - Velholdt
familiebolig med fin beliggenhet -
Pent opparbeidet tomt med solrike
uteplasser - Garasje**

Tilstandsrapport

Befaringsdato: 15.05.2024

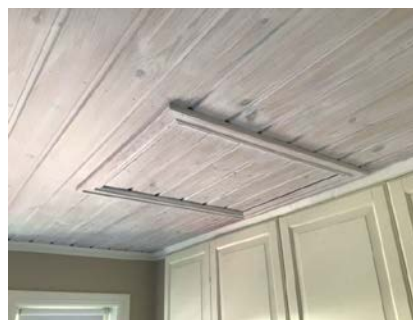
Takkonstruksjon fra byggeår. Besiktigelse ble utført fra luke med lommelykt pga. liten tilkomst på loft. Tilkomst fra luke på soverom 2 etg. Det ble ikke observert tegn til fukt i undertak. God lufting.

Noe begrenset tilkomst og kontroll i kott i knevegger. Ikke observert tegn til fukt.

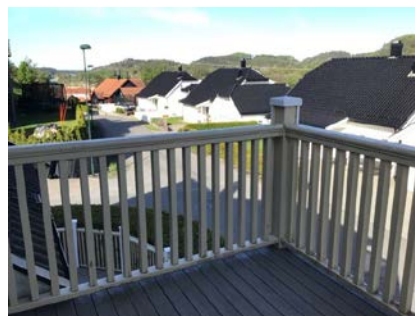
Det ble observert dører av malt trevirke fra byggeår. Normal slitasje. Noe skjevheter på balkongdør/terskel i stue 1 etg.

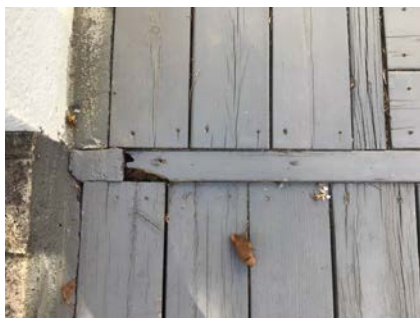
Råte

Vurdering av avvik:

- Det er påvist fukt/råteskader i konstruksjonen.

Råde

- Råteskadede konstruksjoner må skiftes ut.

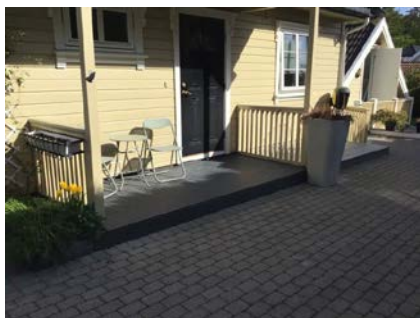
Adkomst fra/til: Den har adkomst fra entre og innkjøring
Oppført i: De er oppført i trekonstruksjoner og betongkonstruksjoner.
Det er plastheller som dekke på inngangsparti (overbyg del)

Normal slitasje.

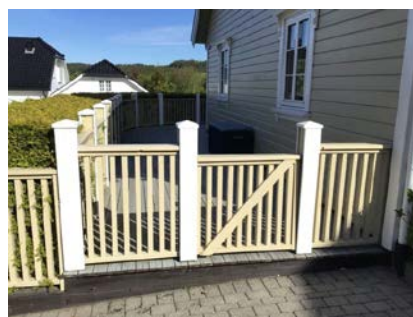
Høyde på rekkverk: under 100 cm, men det er hekk utenfor rekkverk

Normal slitasje.

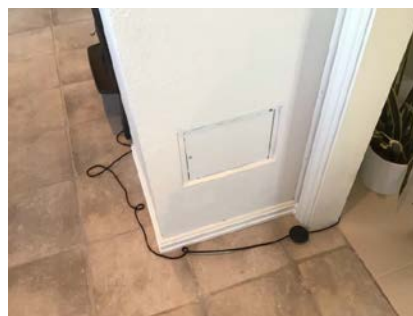
Gulv: Parkett og flis
Vegger: Malte flater, tapet og panel
Himling: Panel

Det er pusset opp over tid. Selger opplyser at det er malt en del overflater i 2023. Normal slitasje.

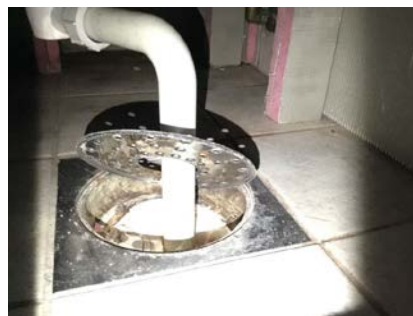
Det er ikke foretatt hulltaking da det ikke er fysisk mulig pga. tilliggende konstruksjoner. Røropplegg ligger vendt mot kjøkken og vaskerom. Det ble ikke observert tegn til fukt v/bruk av fuktmåler i rommet.

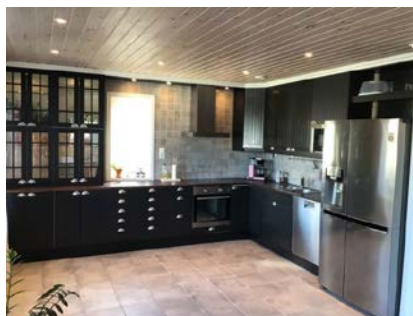
Noe ekstra slitasje på benkeplate. Det er montert innebygde enheter som stekeovn, mikro ovn og platetopp. Det ble ikke registrert fukt i typiske fuktutsatte steder som

oppvaskbenk, oppvaskmaskin eller kjøleskap. Det er ikke flyttet på innredninger eller utstyr. Forrige selger opplyser at innredning er malt i nyere tid.

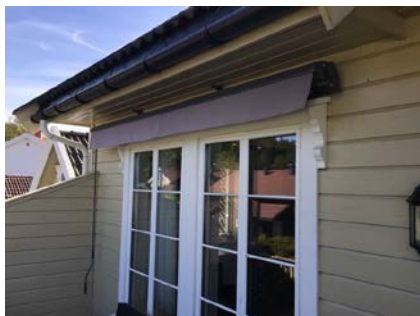
! TG 1 Andre installasjoner - 2

Det er montert utvendig markise på fasade v/terrasse. Normal slitasje.

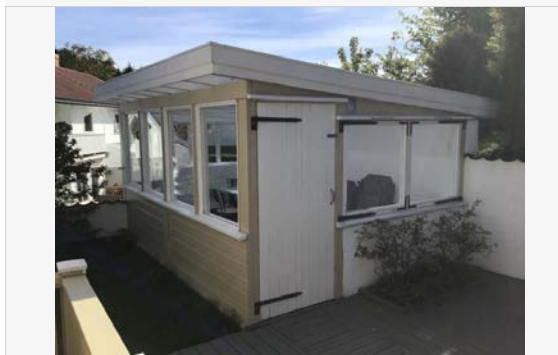
Sommerstue

Det er bygget en sommerstue på ca. 11 m2 tomten. Den er oppført i lettklinker, trekonstruksjoner og det er plastplater som takteking. Den bar noe preg av slitasje og råte på kledning.
