Dåpanveien 40, 3265 LARVIK

**Tveteneåsen - Velholdt enebolig  
med fin beliggenhet - Lettstelt  
tomt med solrike uteplasser -  
Utestue - Garasje**

Befaringsdato: 27.05.2025

Rapportdato: 27.05.2025

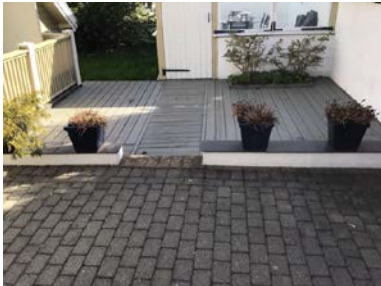
## TG 1 Balkonger, terrasser og rom under balkonger - 2 - 3

### Vurdering av avvik:

- Det er påvist andre avvik:

Stedvis sprekker og bom i fliser

- Det må foretas tiltak for å lukke avviket.

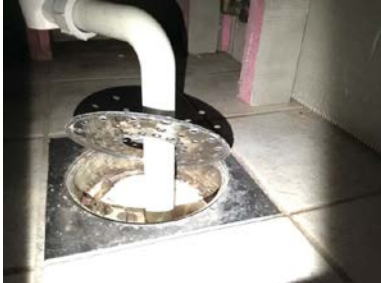
## 1 ETASJE > BAD

## Vurdering av avvik:

- Det er ikke påvist tilfredsstillende løsning for å synliggjøre lekkasje fra innebygget systerne.

- Ved implementering av innebygget systerne var det ikke krav om lekkasjesikring, konstruksjonen bør jevnlig observeres.

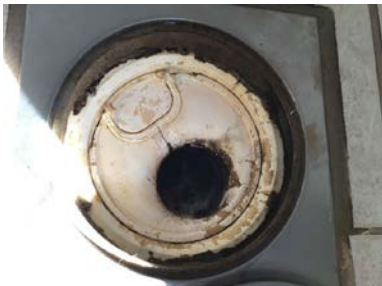
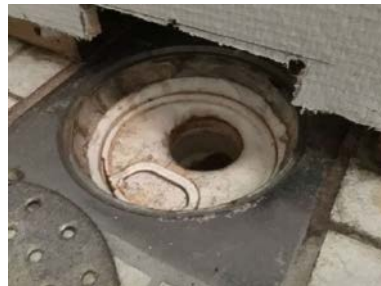
## 1 ETASJE > BAD/VASKEROM

Det er ikke foretatt hulltaking da det ikke er fysisk mulig pga. tilliggende konstruksjoner. Rørapplegg ligger vendt mot bad. Det ble ikke observert tegn til fukt v/bruk av fuktmåler på bad/vaskerom.
