# Tilstandsrapport

Enebolig

Glassverksgata 8, 3263 LARVIK

Befaringsdato: 14.10.2025

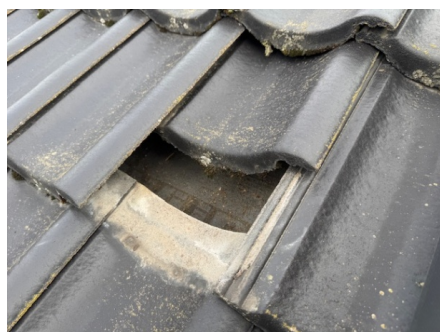
Taket ble besiktiget fra bakkenivå og fra terrasse. Det er benyttet tekking med dobbelt krummet betongtakstein. Det er duk mot undertak. Taktekking er av nyere dato. Normal slitasje.
