# Tilstandsrapport

📍 Skytterplassen 33, 2040 KLØFTA

# gnr. 45, bnr. 40

Befaringsdato: 18.09.2025

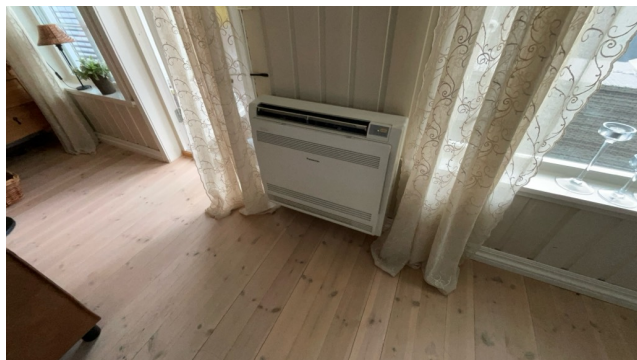
Varmepumpe fra 2016. Varmepumpe fremstår med tiltenkt funksjon og vurdert opp mot alder. Jevnlig service er anbefalt for god ivaretagelse. Ev.t kommende vedlikehold tilfaller ny eier.

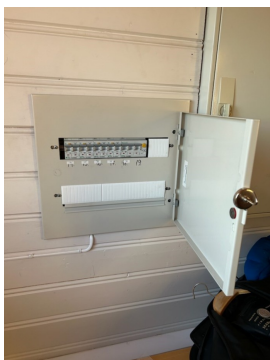
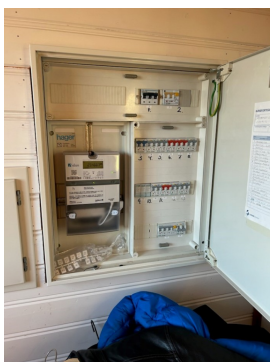
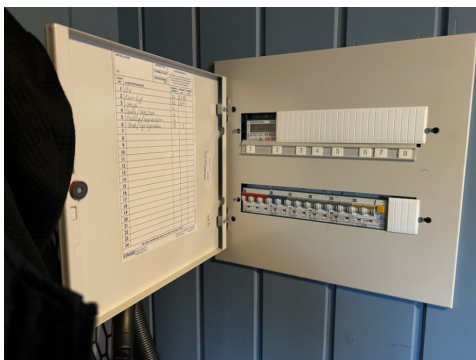
## ! TG 2 Elektrisk anlegg

**Ja** Da det ikke foreligger samsvarserklæring på hele anlegget samt svar på kontrollspørsmål og alder over 20 år oppfordres det til å utføre en el-kontroll på boligen for faktisk tilstand. Utbedringer av evt. underliggende avvik og mangler tilfaller ny eier.

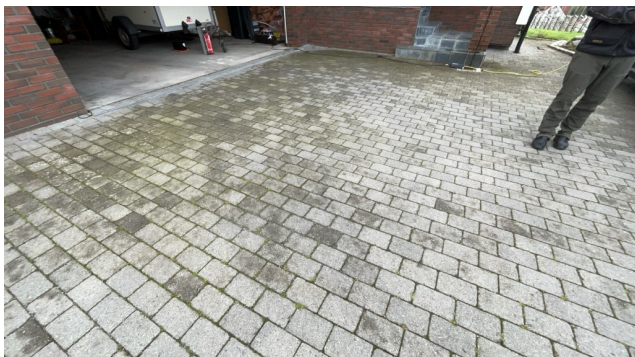
## ! TG 2 Utvendige vann- og avløpsledninger

Utvendige avløpsrør er av plast og er fra 1996 og 2002. Det er offentlig avløp via private stikkledninger. Utvendige vannledninger er av plast (PEL) og er fra 1996 og 2002. Det er offentlig vannforsyning via private stikkledninger. Det utvendige røranlegget er ikke kontrollert av den grunn at dette krever spesielt utstyr og kompetanse. Det bemerkes at bunnledninger ikke er kontrollert. Det oppfordres til kameraundersøkelse på generelt grunnlag for faktisk tilstand på avløpsrør.

Kameraundersøkelse kan være et anbefalt tiltak for å avklare avløpsrørens tilstand.
