Skytterplassen 33, 2040 KLØFTA

# Tilstandsrapport

📍 Skytterplassen 33, 2040 KLØFTA

Befaringsdato: 18.09.2025

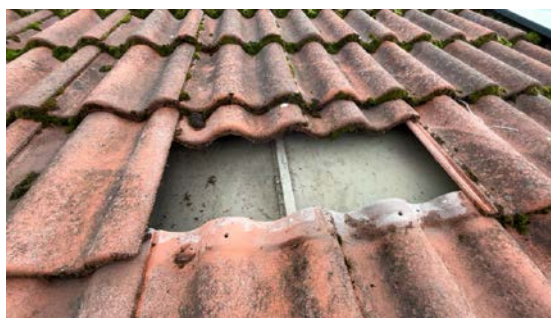
- Tidspunkt for utskiftning av undertak nærmer seg.
- Tidspunkt for utskiftning av taktekking nærmer seg.

Kontroll av undertak.

- Overvåk tilstanden jevnlig. For å få tilstandsgrad 0 eller 1 må tekkingen skiftes ut, men tidspunktet for når dette er nødvendig er vanskelig å si noe om.

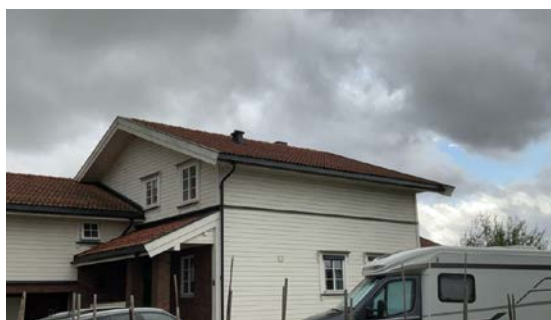
Besiktigelse av taktekke.

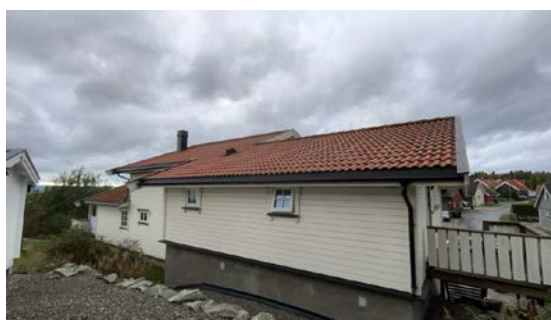
Besiktigelse av taktekke.

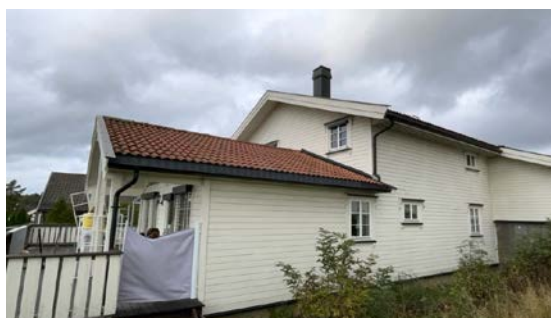
Besiktigelse av taktekke.

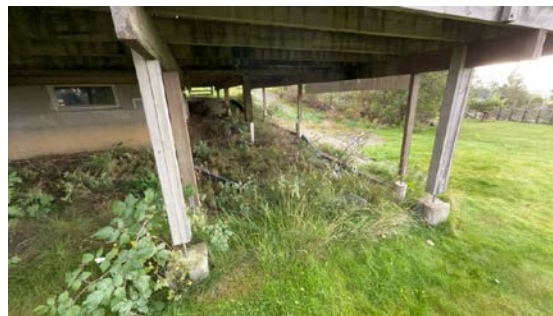
Kontroll av fundament.

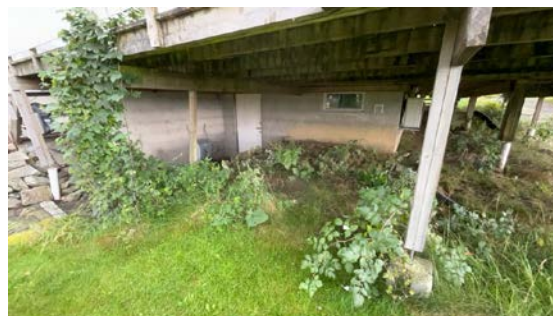
Kontroll av fundament.

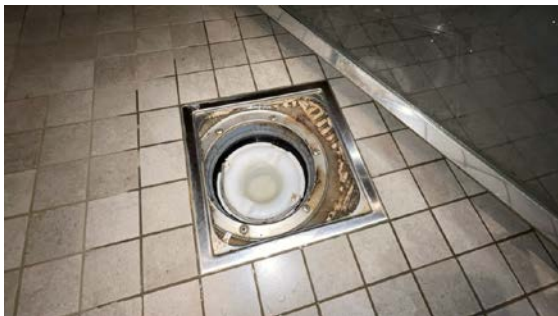
Det er plastsluk og smøremembran med dokumentert utførelse.

Kontroll av sluk.
