Tilstandsrapport

Enebolig

Gamle Trondheimsveg 31 , 2053 JESSHEIM

Befaringsdato: 22.04.2026

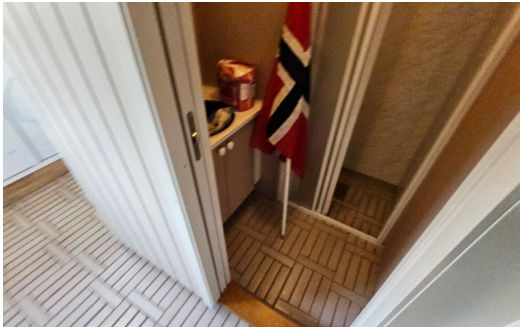
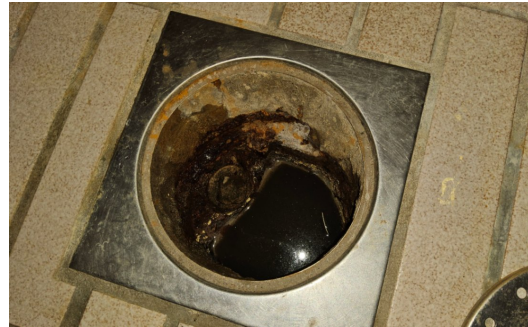
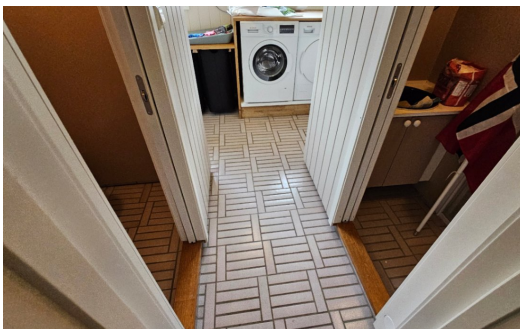
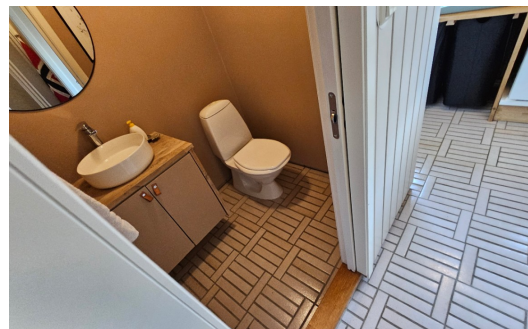
1. ETASJE > BAD/VASKEROM/TOALETTROM

TG 0 Tilliggende konstruksjoner våtrom

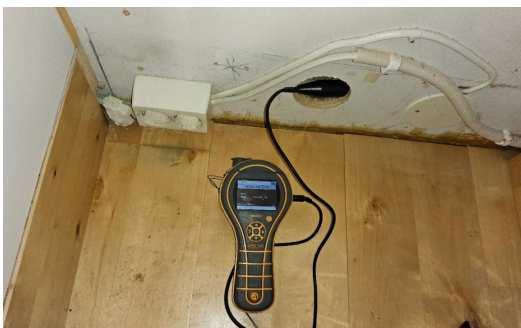
KJØKKEN

Hulltaking er foretatt uten å påvise unormale forhold. Hulltaking er foretatt ved/i kjøkken. Fuktkvotemåling (vekt%) i konstruksjonen ble målt til 0-6.
