Gamle Trondheimsveg 31, 2053 JESSHEIM

**Innholdsrik og flott enebolig med
dobbel garasje, romslig terrasse
og stor tomt - attraktiv og
barnevennlig beliggenhet!**

Tilstandsrapport

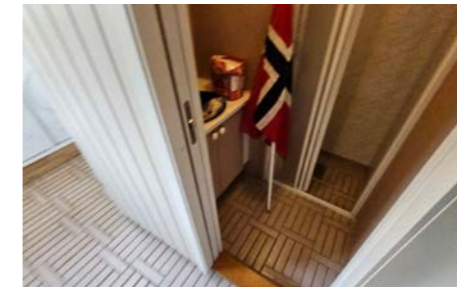
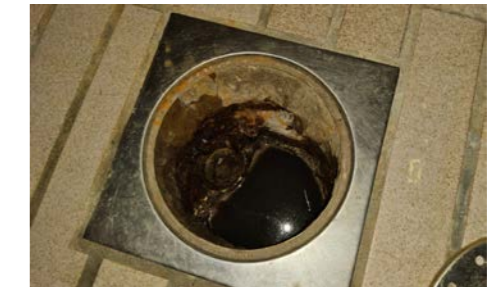
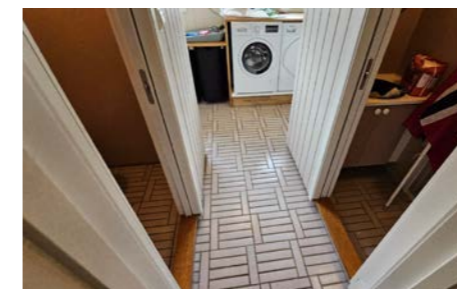
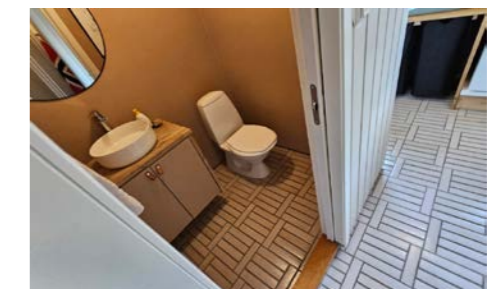
1. ETASJE > BAD/VASKEROM/TOALETTRUM

TG 0 Tilliggende konstruksjoner våtrom

Hulltaking er foretatt uten å påvise unormale forhold. Hulltaking er foretatt ved/i gang. Fuktkvotemåling (vekt%) i konstruksjonen ble målt til 0-6.

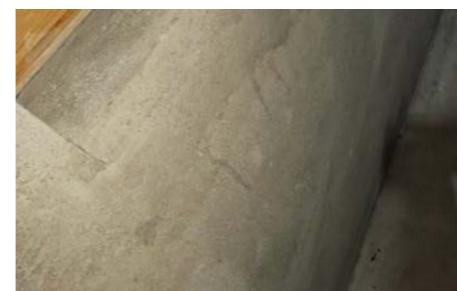
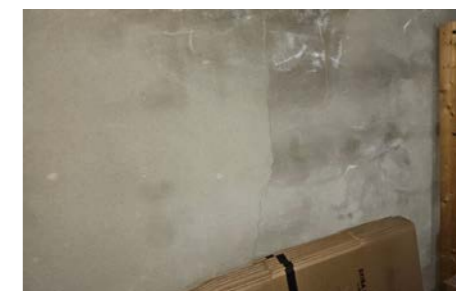
Utover dette er det registrert sprekker i grunnmuren.

Tiltak:

Sprekken bør kartlegges nærmere for dybde og utbredelse. Tetting med egnet mørtel eller injeksjon anbefales. Ved større skader bør fagkyndig vurdering og eventuelt reparasjon av konstruksjonen utføres.
