Solungen 8, 2270 FLISA

# Tilstandsrapport

# gnr. 99, bnr. 55

Befaringsdato: 09.09.2025

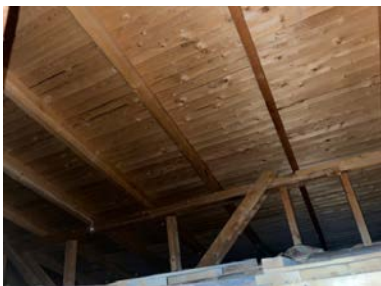
Takkonstruksjon av sperrer/takstoler av tre. Ventilering med ventiler i gavler. Takstige treffer vegg og går ikke ned, kun befart ved å ta bilder opp gjennom luke.

Oversiktsbilde fra loft

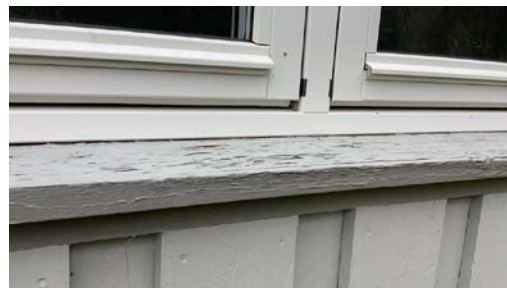
Vannbrett uten beslag, stedvis slitasje.

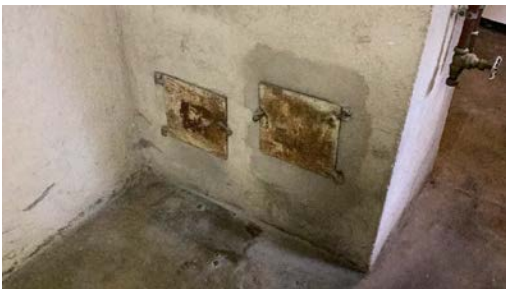
Sotluke i kjeller.

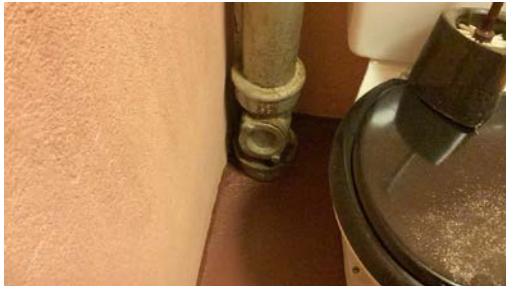
Stakepunkt på toalettrom i kjeller.

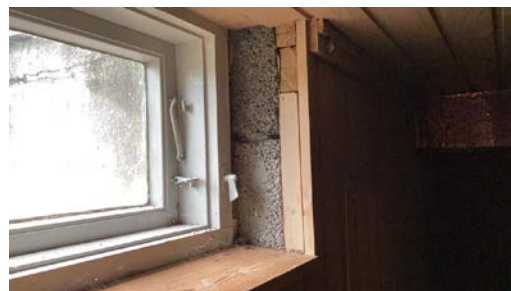
Bygget er fundamentert med støpt plate på mark og grunnmur. Grunnmur ser ut til å være av lettklinker. Grunnmur er pusset over terreng. Det er noen steder noen mindre sprekker i grunnmur.

Grunnmur ser ut til å være av lettlinker.

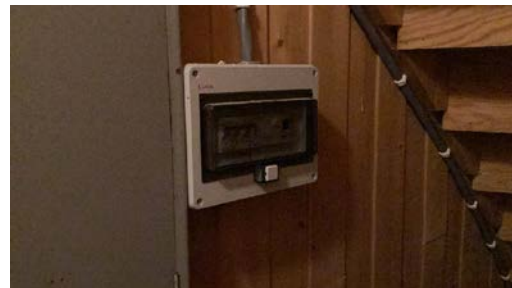
Sikring for varmepumpe.
