Solungen 8, 2270 FLISA

# Tilstandsrapport

# gnr. 99, bnr. 55

Befaringsdato: 09.09.2025

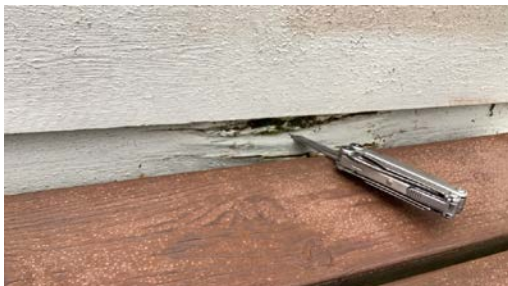
Veranda: Slitasje på skjørt rundt veranda, er delvis dekket og kan ha skjulte skader. Slitasje på gulv. Det er noen sprekker i grunnmur. Råte i treverk ved trapp.

Råte i treverk ved trapp.

Veranda: Vedlikehold av overflater. Forsegling av sprekker i grunnmur. Utskifting av råteskadet treverk.

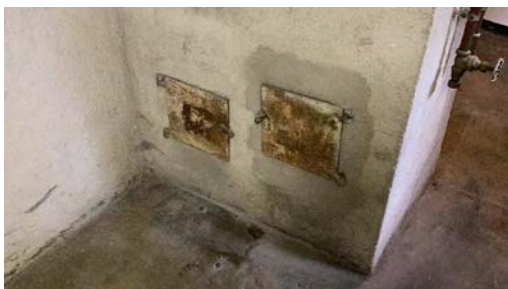
Sotluke i kjeller.

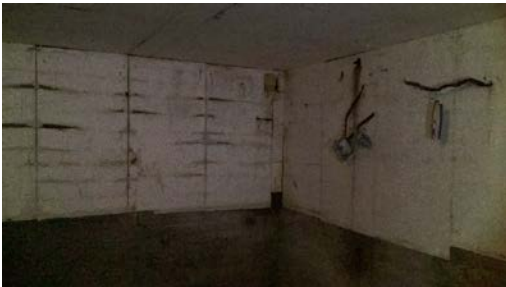
Enklere kjeller under veranda.

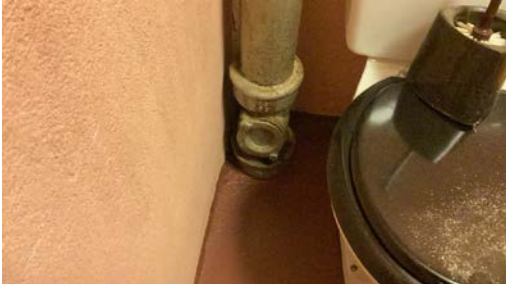
Stakepunkt på toalettrom i kjeller.

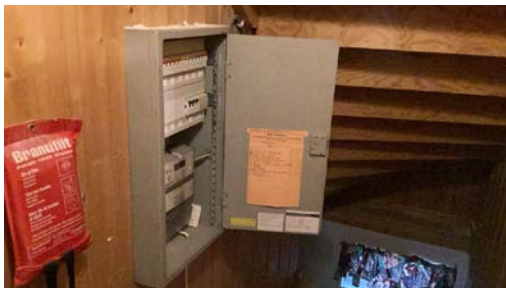
Sikringsskap for kjeller og 1. etasje.
