Solungen 8, 2270 FLISA

Tilstandsrapport

Befaringsdato: 09.09.2025

Rapportdato: 16.09.2025

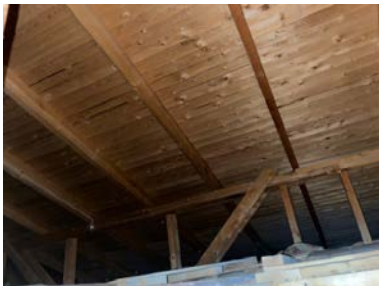
Takkonstruksjon av sperrer/takstoler av tre. Ventilering med ventiler i gavler. Takstige treffer vegg og går ikke ned, kun befart ved å ta bilder opp gjennom luke.

Oversiktsbilde fra loft

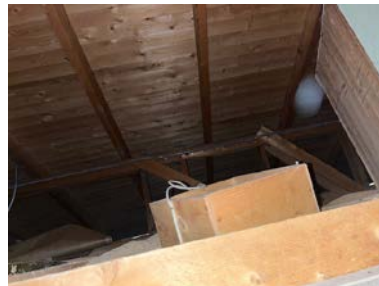
Oversiktsbilde fra loft.

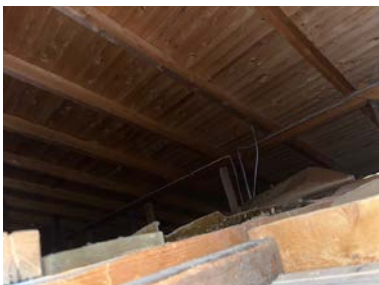
Oversiktsbilde fra loft.

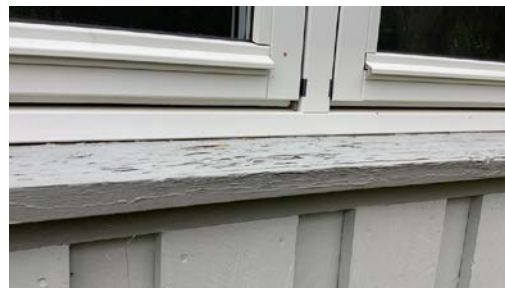
Kjellervinduer har passert forventet brukstid og har slitasje og oppsprekking i kitt. Det må forventes luftlekkasjer fra denne type vinduer. Det er sprekk i glass på ett vindu i kjeller.

Vannbrett uten beslag, stedvis slitasje.

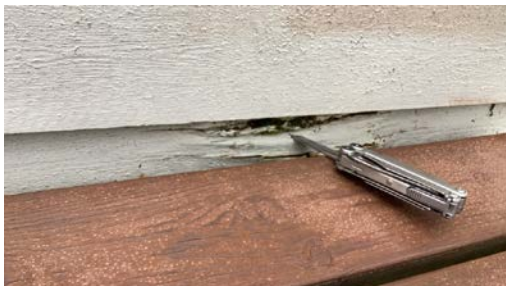
Veranda: Slitasje på skjørt rundt veranda, er delvis dekket og kan ha skjulte skader. Slitasje på gulv. Det er noen sprekker i grunnmur. Råte i treverk ved trapp.

Råte i treverk ved trapp.

Veranda: Vedlikehold av overflater. Forsegling av sprekker i grunnmur. Utskifting av råteskadet treverk.

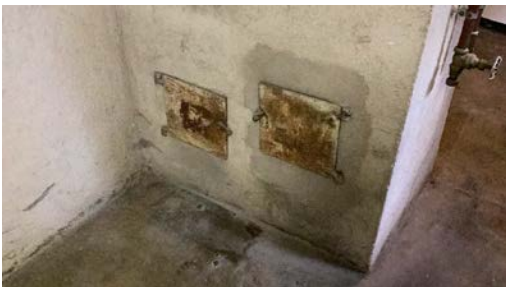
Sotluke i kjeller.

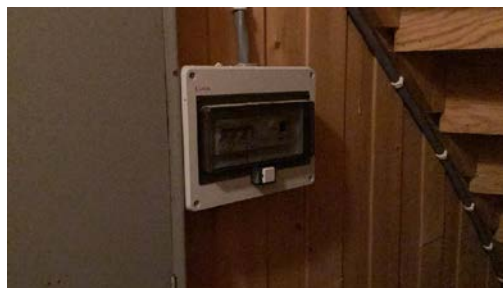
Sikring for varmepumpe.
