Hellfjellvegen 343, 8664 MOSJØEN

Grøftrem - Landbrukseiendom med utsikt mot Hellfjellet - Dyrket mark - Skog og Jakt

Sammendrag av boligens tilstand

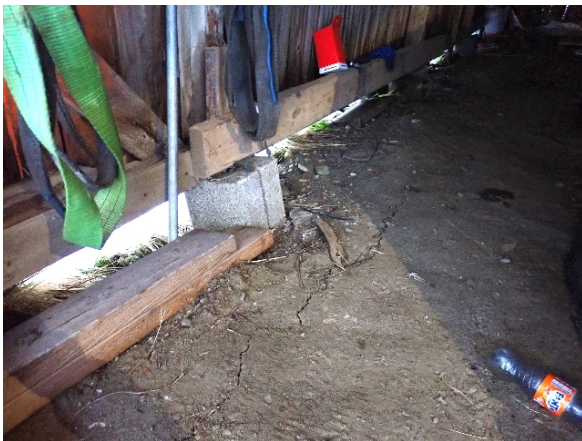
Redskapshus: Skjevheter i pilarer og utpresset vegg.

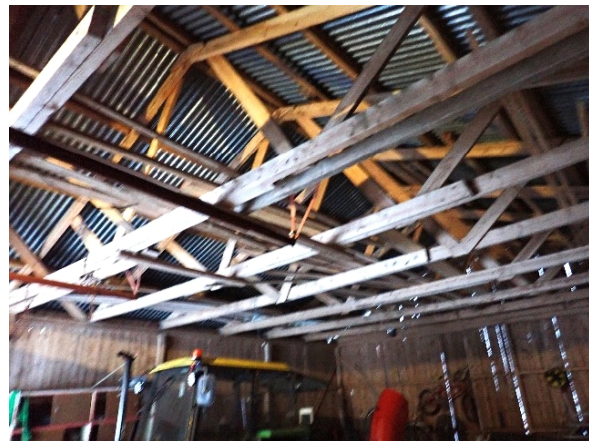
Redskapshus: Svak takkonstruksjon.
