Nord-Torpvegen 2007, 2880 NORD-TORPA

**Lun og koselig fritidseiendom ved  
Hugulia - 2 soverom - peiskos -  
garasje/uthus - nærhet til fine  
turmuligheter.**

Fritidsbolig  
 Nord-Torpvegen 2007, 2880 NORD-TORPA  
 NORDRE LAND kommune  
 gnr. 66, bnr. 154

Befaringsdato: 16.10.2024    Rapportdato: 05.11.2024    Oppdragsnr.: 19185-1720    Referansenummer: XB1852

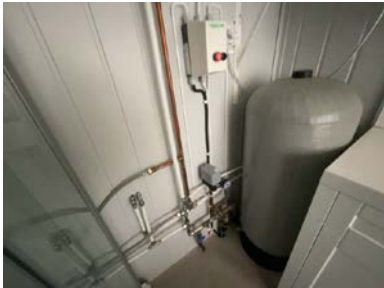
## TG 1 Varmtvannstank

Varmtvannsbereder på 48 liter plassert på bad.

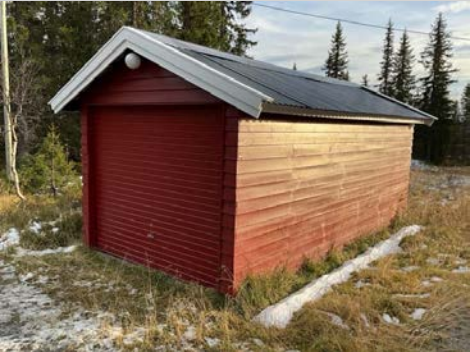
### Garasje

Uthus o.l. er ikke teknisk vurdert på linje med bolighuset. Tilstandsgrad er derfor ikke angitt.  
Bygningen har skjevheter og vedlikeholdsbehov.
