# Gamle Trysilveg 18 2413 ELVERUM

## Tilstandsrapport Eierskifte

Boligtype: Leilighet i boligblokk

Byggeår: 2018

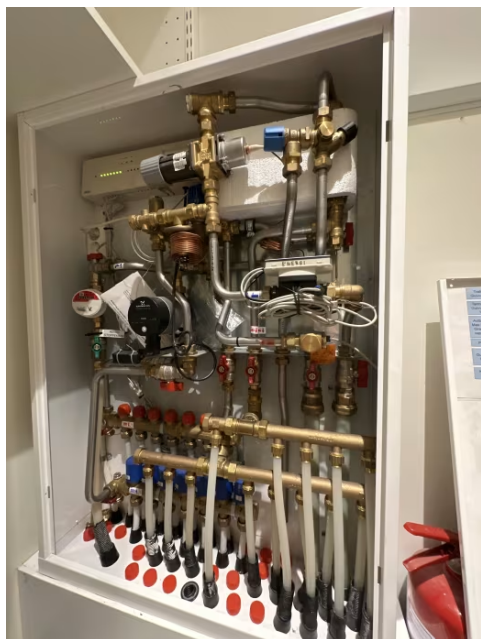
## 6.7 Vannledninger

| <p>Vannrør med rør i rør system fra fordelerskap plassert i teknisk rom og frem til sanitærinstallasjoner på baderom og kjøkken.</p> <p>Vanninntak, hovedstoppekran og vannmåler plassert i skap.</p> | |

| <p>Ingen avvik eller skader ble registrert, generelt anbefales regelmessig testing av hovedstoppekran for å kontrollere at den stenger ved en eventuell lekkasje.</p> <p>Kontrollen er avgrenset til innvendig i leiligheten, og kontrollen stopper ved veggjennomføringer. Resterende er borettslaget sitt ansvar.</p> <p>Funksjon og tilstand må vurderes av fagmann.</p> | |

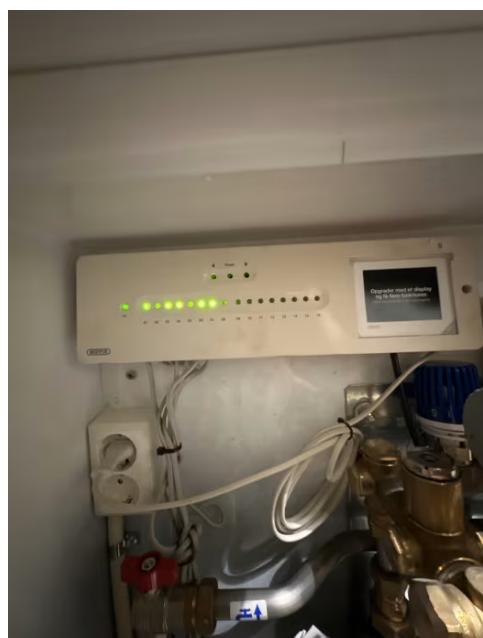
## 6.9 Vannbåren varme

Ingen vesentlige avvik eller skader ble registrert. Anlegget er ikke funksjonstestet.

Funksjon og tilstand må vurderes av fagmann.

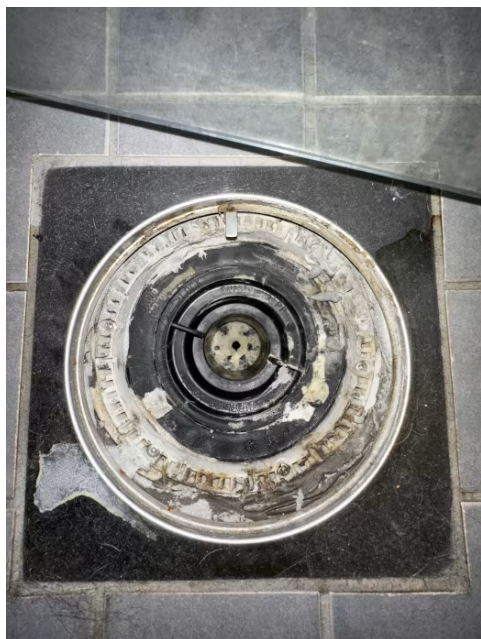
## 6.11 Våtrom: Bad 1

Ingen symptomer på skader ble registrert på befaringsdagen.

Det er ikke etablert noen dreksåpning for synliggjøring av eventuelle lekkasjer fra innebygd systerne. Eier foreviste dokumentasjon på godkjent løsning uten dreksåpning (TECE sealbag).

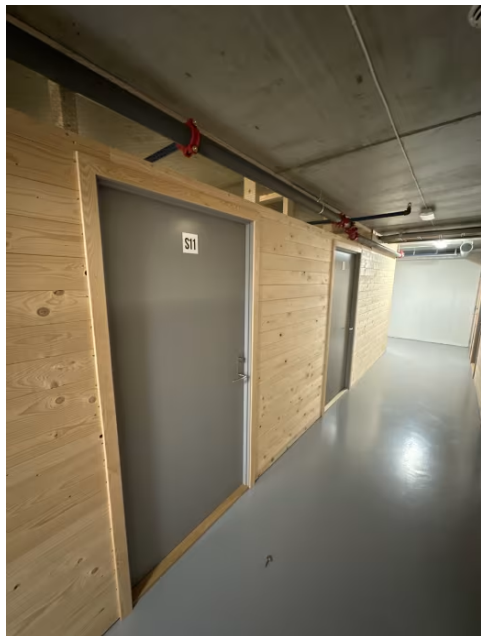
### 6.14 Øvrig: Parkering og bod i kjeller

Parkeringsplass med elbillader i felles parkeringskjeller. Plass merket S11.

Bod i kjeller med adkomst via fellesareal. Bod merket med S11. Støpt gulv. Vegger i betong og bindingsverk. Himling av betong. Slett ytterdør.
