# Tilstandsrapport

Rekkehus

Festningsåsen 14E , 1860 TRØGSTAD

Befaringsdato: 05.02.2026

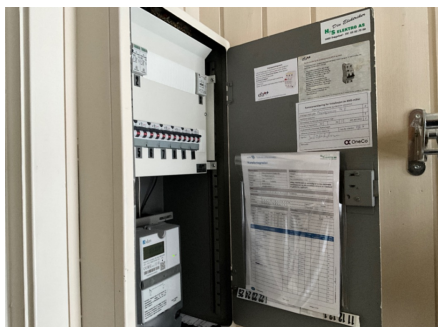
## Inntak og sikringsskap

10. Er det tegn på at kabelinnføringer og hull i inntak og sikringsskap ikke er tette, så langt dette er mulig å sjekke uten å fjerne kapslinger?  
**Nei**
11. Finnes det kursfortegnelse, og er den i samsvar med antall sikringer?  
**Ja**
12. Foreta en helhetsvurdering av det elektriske anlegget, dets alder, allmenne tilstand og fare for liv og helse. Bør det elektriske anlegget ha en utvidet el-kontroll?  
**Ja - På bakgrunn av alderen på deler av det elektriske anlegget, anbefales det å gjennomføre en utvidet el-kontroll. Dette vil bidra til å avdekke eventuelle skjulte feil eller mangler, sikre at anlegget er i forskriftsmessig stand, og redusere risikoen for feil som kan påvirke sikkerheten.**
