# Tilstandsrapport

Leilighet

Rådhusveien 5, 1940 BJØRKELANGEN

Befaringsdato: 14.05.2025

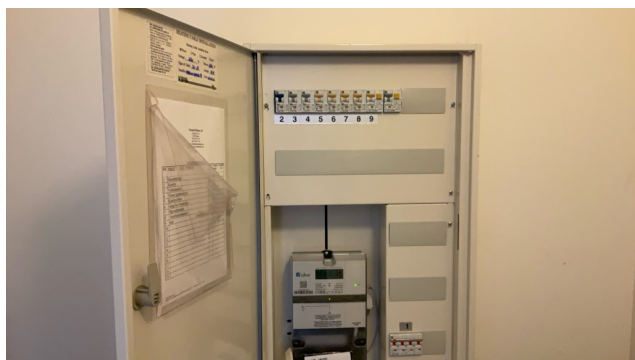
## Inntak og sikringsskap

10. Er det tegn på at kabelinnføringer og hull i inntak og sikringsskap ikke er tette, så langt dette er mulig å sjekke uten å fjerne kapslinger?  
**Nei**
11. Finnes det kursfortegnelse, og er den i samsvar med antall sikringer?  
**Nei**
12. Foreta en helhetsvurdering av det elektriske anlegget, dets alder, allmenne tilstand og fare for liv og helse. Bør det elektriske anlegget ha en utvidet el-kontroll?  
**Ja Da det ikke er fremlagt noe dokumentasjon på kontroll av det elektriske anlegget, anbefales det på generelt grunnlag utvidet el-kontroll i boligen.**
