Tilstandsrapport

Boligbygg med flere boenheter
-

Hans Hauges gate 11, 5033 BERGEN
-

Befaringsdato: 19.02.2025

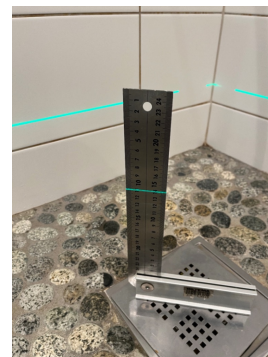
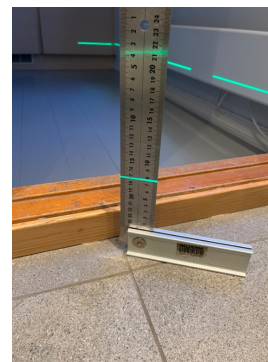
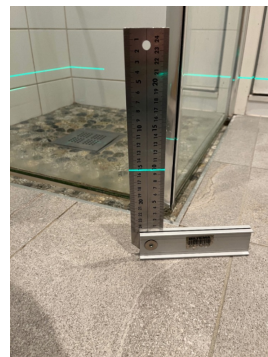
1 ETASJE > BAD

Sluk er plassert i dusjhjørne.
Fall til sluk fra øvrige lekkasjepunkt er sjekket med laser.
Overflate er sjekket for riss og bom i fuger/fliser, og terskel ved dør er kontrollert.

TG 1 Sluk, membran og tettesjikt

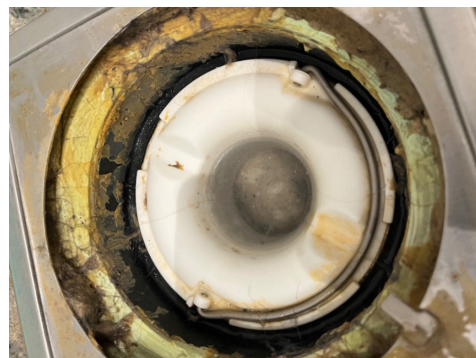
1 ETASJE > BAD

- Det er ikke påvist tilfredsstillende løsning for å synliggjøre lekkasje fra innebygget systerne.

- Det må gjøres tiltak for å lukke avviket.

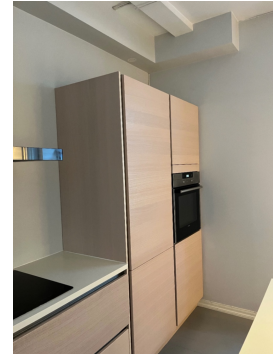
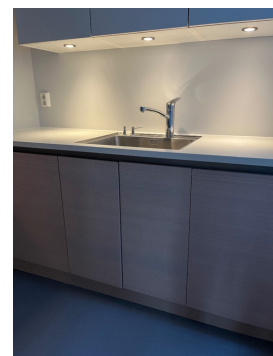
1 ETASJE > KJØKKEN

TG 1 Avtrekk
