Tilstandsrapport

Selveierleilighet

Furnesvegen 13, 2317 HAMAR

Befaringsdato: 06.09.2024

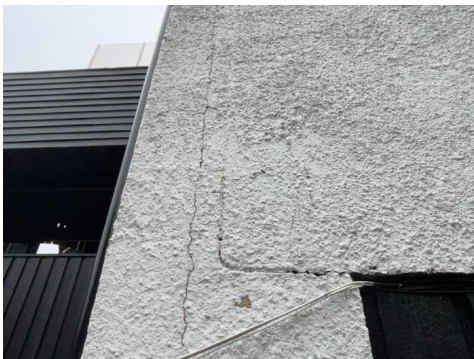
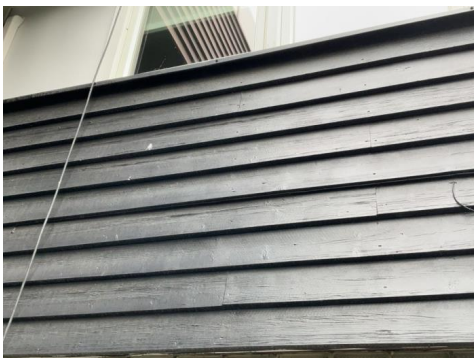
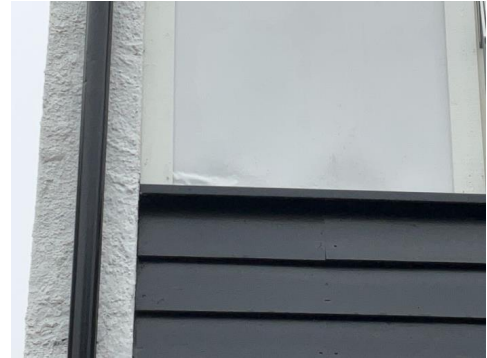
Det er værslitt/oppsprukne overflater av murpuss. Det er tegn til fuktskader i noen av fasadeplatene.

- Det bør foretas tiltak for å bedre lufting av kledningen.
- Lokal utbedring må utføres.
- Det må foretas tiltak for å lukke avviket.

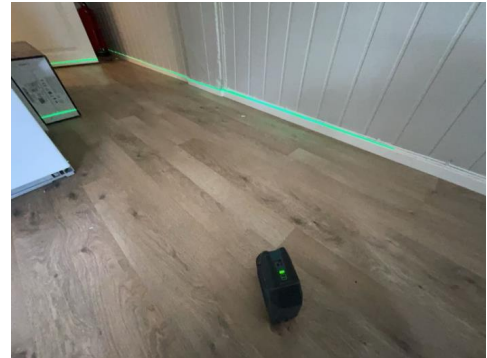
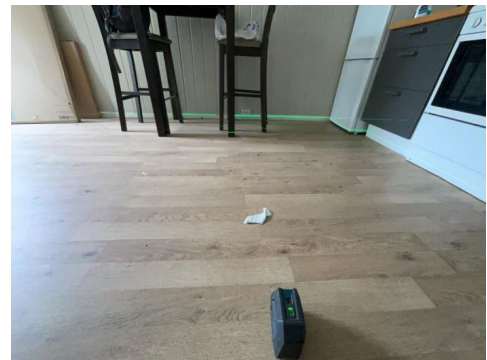
- Målt høydeforskjell på mellom 10 - 20 mm innenfor en lengde på 2 meter. Tilstandsgrad 2 gis med bakgrunn i standardens krav til godkjente måleavvik.

- For å få tilstandsgrad 0 eller 1 må høydeforskjeller rettes opp. Ytterligere undersøkelser må foretas for å få kartlagt omfanget for utbedring.

- For å få tilstandsgrad 0 eller 1 må høydeforskjeller rettes opp. Det vil imidlertid sjelden være økonomisk rasjonelt som et enkeltstående tiltak i en bolig som dette. Dersom boligen en gang skal renoveres, kan man vurdere slike tiltak.

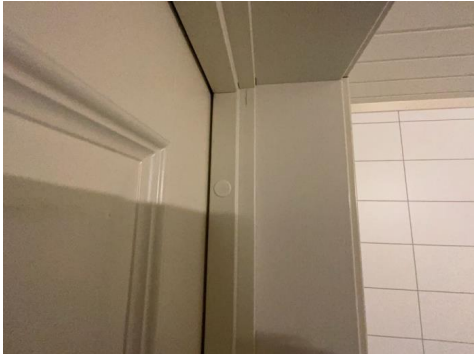
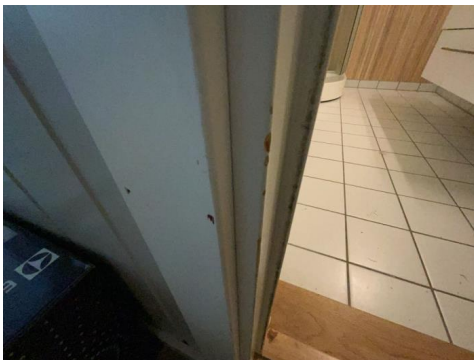
- Det er påvist avvik som tilsier at det bør foretas tiltak på enkelte dører.
- Enkelte av innvendige dører har en del slitasje.

- Enkelte dører må justeres.
- Lokal utbedring må påregnes.

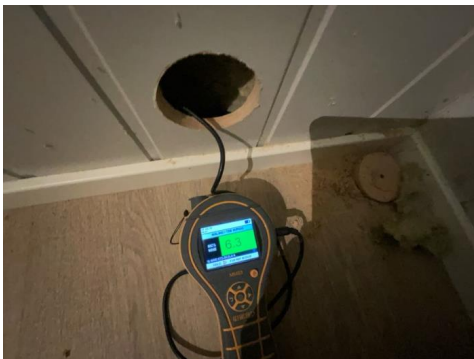
Hulltaking er foretatt uten at det er påvist unormale forhold. Det er målt inne i veggen mellom våtrommet og soverommet.

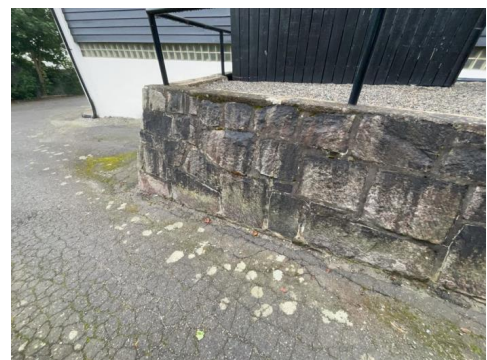
- Det er påvist større sprekker og/eller skjevheter i muren.
- Det mangler rekkverk/annen sikring på forstøtningsmuren(e) ut ifra dagens krav.

- Rekkverk/annen sikring på forstøtningsmur må settes opp/utbedres.
- Påviste skader må utbedres.

Kostnadsestimat: 10 000 - 50 000
