# Tilstandsrapport

Boligbygg med flere boenheter

Grindatunet 25 , 2070 RÅHOLT

Oppdragsnr.: 22668-1000

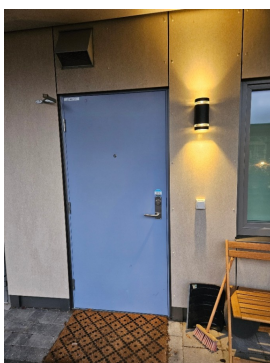
Bygningen har malt hovedytterdør, malt balkongdør i tre og brann- og lydklassifisert entrédør.

Det ble foretatt en enkel funksjonstest av balkong/terrassedør og ytterdør, ingen funksjonsavvik.

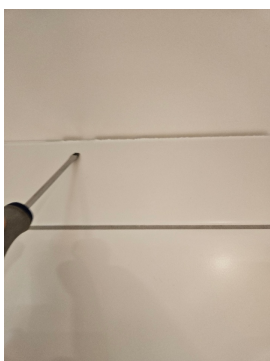
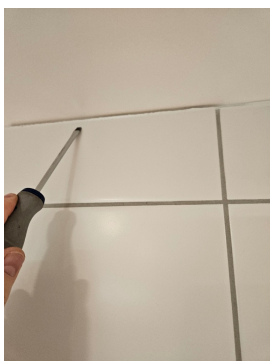
Veggfliser og tak/himling fremstår i normalt grei stand. Det er stedvis glipper i silikonen mellom veggfliser og tak/himling. Det anbefales å utbedre slike glipper for å sikre at fugen holder tett og beskytter mot fuktinntrenging.

Bilde av silikolfuge mellom veggflis og tak/himling

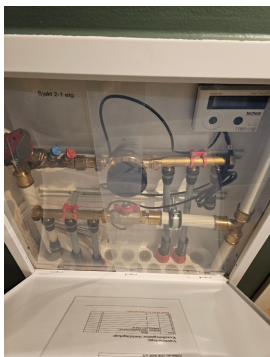
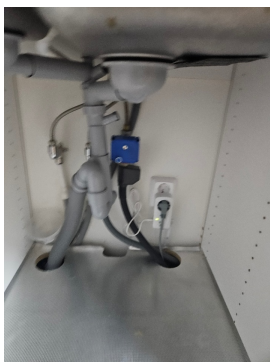
## TG 1 Avløpsrør

Det er avløpsrør av plast.

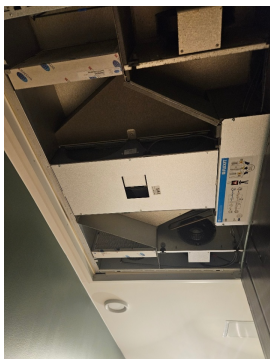
Ventilasjonsanlegget er kun visuelt inspisert og hjemmelshaver melder ingen avvik.

For å sikre godt innemiljø er det viktig med utskifting av luft med ett godt fungerende ventilasjonsanlegg. Det anbefales periodisk ettersyn med utskifting av eventuelle filter ved et eierskifte og rengjøring av byggets kanalsystem og ventilasjonsanlegg.
