# Tilstandsrapport

Boligbygg med flere boenheter

Grindatunet 25 , 2070 RÅHOLT

Befaringsdato: 05.12.2025

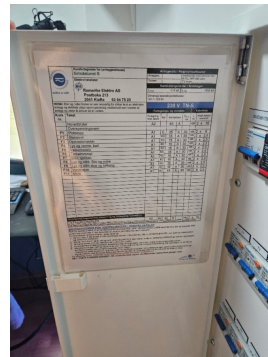
Bilde av sikringsskapet
